2019款配备触控栏的15寸MacBook Pro拆解

我们对2019款MacBook Pro的研究集中在蝶式键盘的新“材料”上，并且我们揭示了两个重要的变化。拆解于2019年5月22日。

撰写者: Arthur Shi

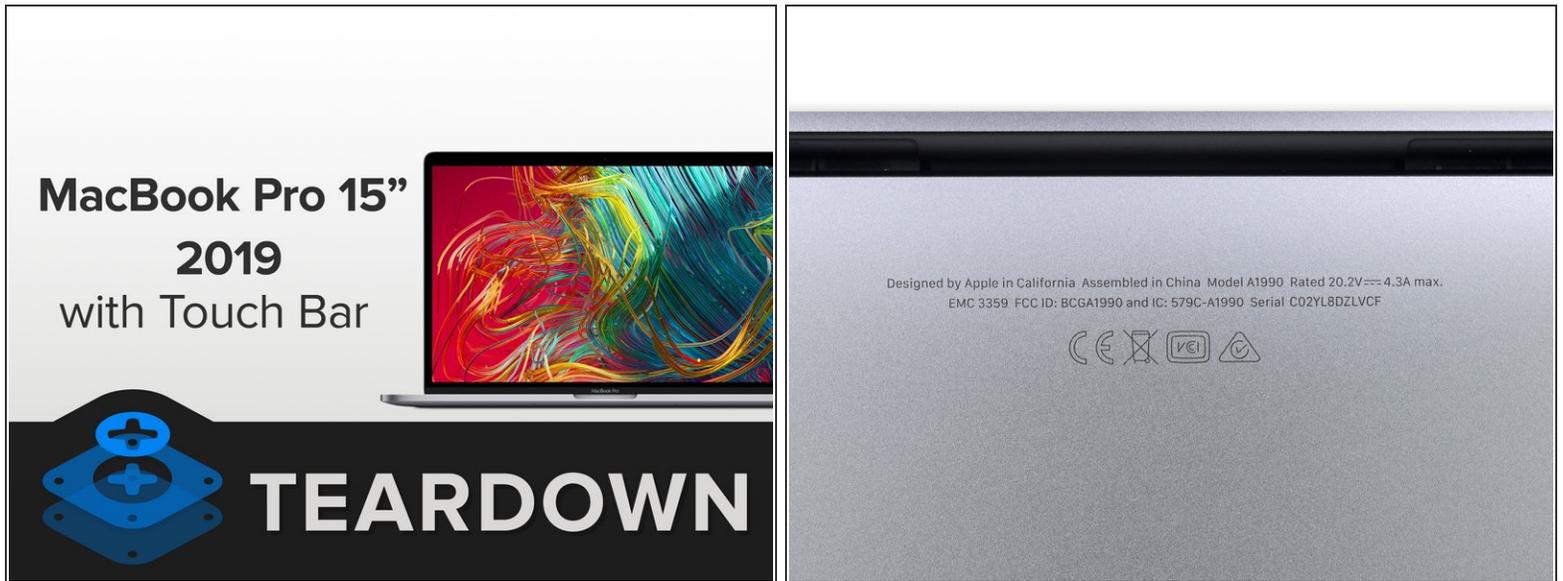
步骤 1 — 2019款配备触控栏的15寸MacBook Pro拆解

- 纸面上，2019年新款的 Macbook Pro 只是一次性能上的升级——但是性能究竟有提升多少呢？让我们一探究竟：
 - 拥有原彩显示技术的15.4寸LED IPS视网膜屏幕，2880x1800分辨率（220dpi像素密度），P3广色域
 - 2.6GHz 6核Intel Core i7（睿频达到4.5GHz），与之匹配的是Radeon Pro 555X GPU
 - 16GB 2400MHz DDR4 SDRAM
 - 256GB 基于PCIe的SSD
 - 802.11ac Wi-Fi和蓝牙5.0
 - 4个雷雳3（USB-C）接口
- ① 我们拆解的这台机器拥有熟悉的模具型号：A1990，但是拥有了新的电磁兼容性编号：3359

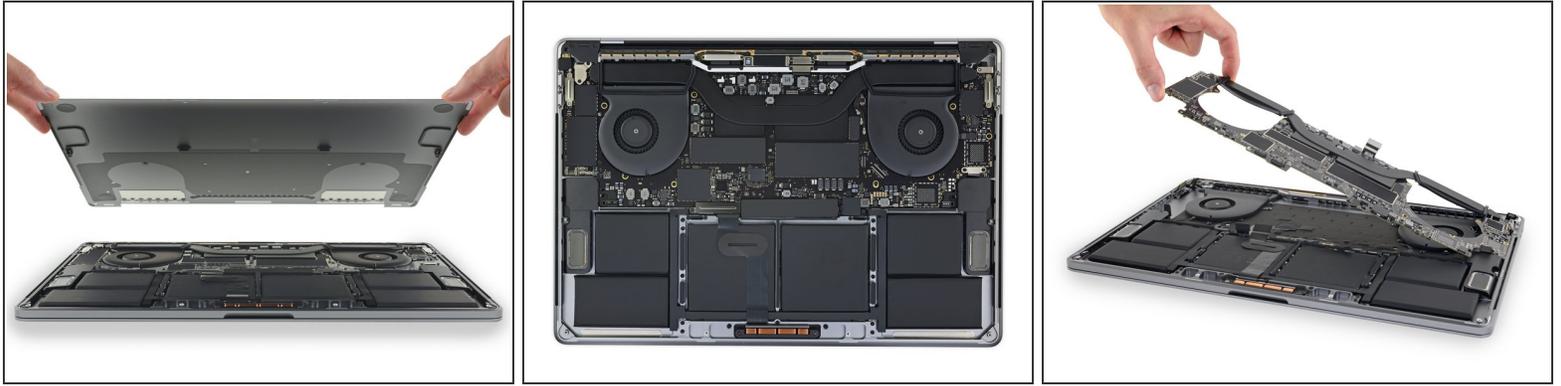
步骤 2

- 🔗 上次我们用了两个[不同的拆解品](#)搞清了如何进入这类机器的内部——所以仅此一次，我们跳过了熟悉的流程。
 - 就像一电视上的烹饪节目一样，我们把细枝都剪掉，只讲末节——瞧，它打开了！
 - 📌 如果你好奇如何进入机器内部，这跟2018款的流程一模一样……我们已经有一份[指南](#)了！
 - 跟预测的一致，这基本上看起来就是一次性能上的升级——硬件看起来与之前的款式并无区别。让我们拆下主板仔细端详一番。

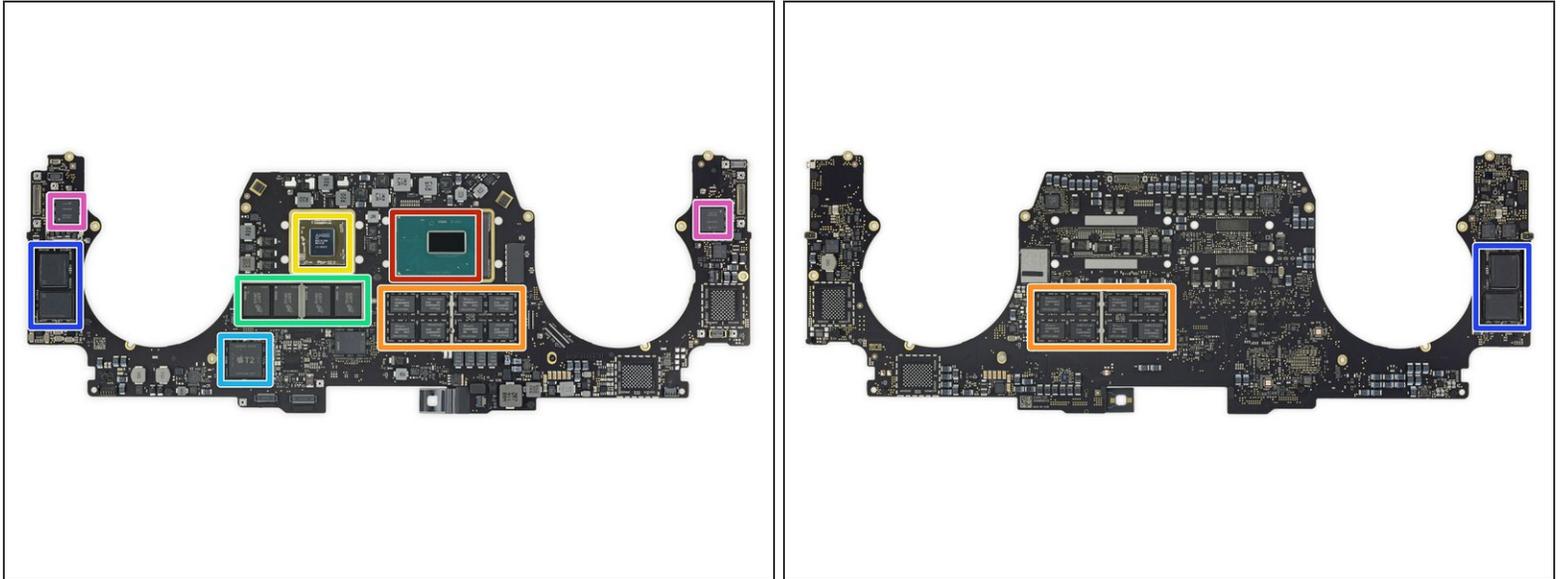
步骤 3

- “得益于”一体化的设计，主板上没有任何可以升级的硬件。一旦买了下来，你就只能使用这些芯片，直到它们光荣退休：
 - 第九代英特尔酷睿 [i7-9750H](#) 6核处理器
 - 16倍速海力士 [H5AN8G8NAFR](#) 8Gb DDR4 SDRAM（共计16GB）
 - AMD Radeon Pro 555X GPU芯片（独立显卡）
 - 4乘 Micron [MT51J256M32HF-70:B](#) 8 Gb GDDR5 显存（共计4GB）
 - Apple T2 APL1027 339S00533 协处理器，被覆盖在1 GB Micron D9VLN LPDDR4 记忆芯片上
 - 东芝 TSB3226AW8815TWNA1 和 TSB3226XZ2939TWNA1 闪存芯片（共计256GB）
 - Intel [JHL7540](#) 雷电3控制器

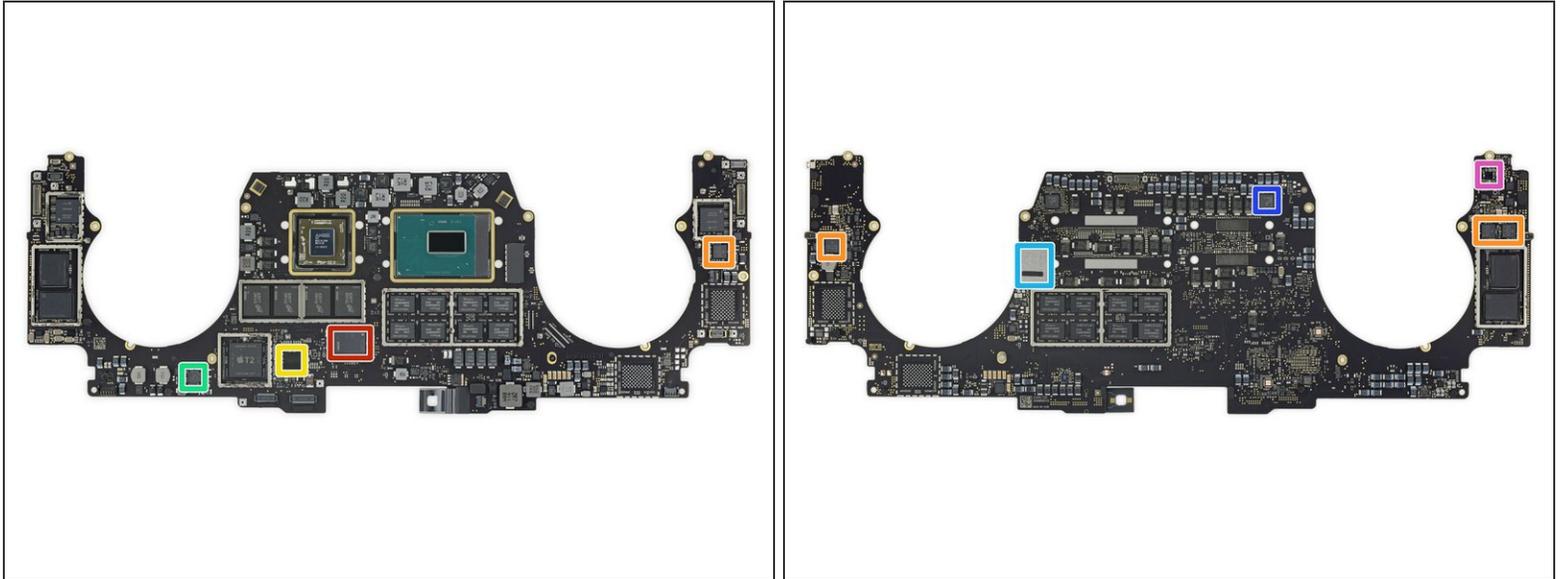
步骤 4

- 请过目更多的芯片：
 - 英特尔 [SR40F](#) 平台控制集线器
 - 德州仪器 CD3215C00Z (疑似电源控制器)
 - 338S00267-A0 (疑似苹果 (自家) 电源管理芯片)
 - TPS51980A 电源控制器
 - 339S00458 (疑似苹果 (自家) Wi-Fi/蓝牙模组)
 - Intersil [6277A](#) PWM 调制器
 - 凌云逻辑 CS42L83A 音频编解码器

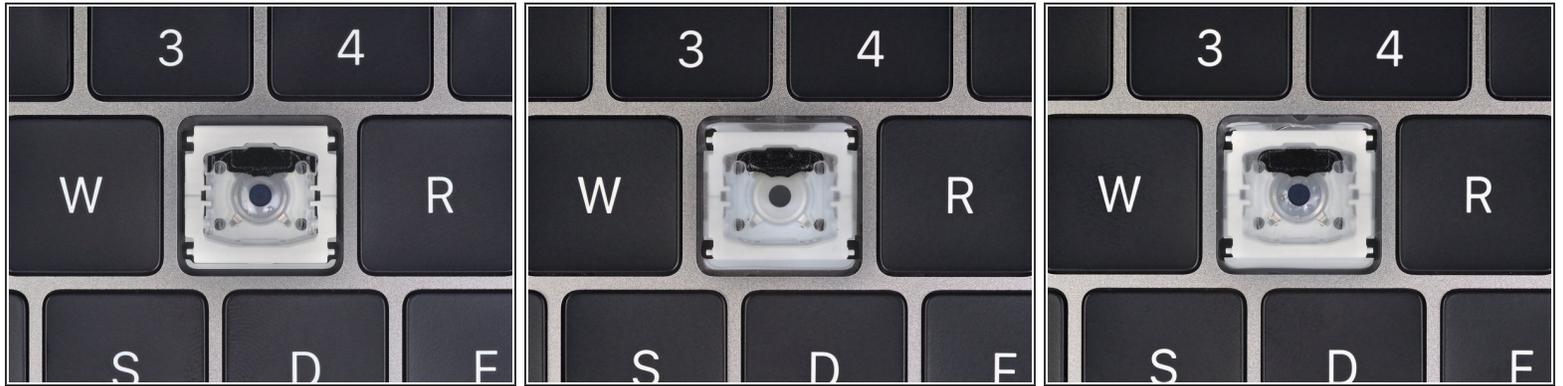
步骤 5

- 终于来到键盘部分了！让我们先回顾一下蝴蝶键盘的前世今生。
- 首次亮相于2015款视网膜屏幕MacBook后，蝶式键盘也在2016年首次装配在了MacBook Pro产品线上（左图）。
- ① 原本为了让对按键的边缘敲击变得更加稀疏而设计的蝶式键盘，在实际使用中却因为出乎预料的短键程颇受争议，但是不久之后事实证明蝶式键盘是值得信赖的。
- 在2018年夏天，[Apple推出了一个维修计划](#)，私自将按键堵塞归咎于细小的灰尘颗粒，并且发布了经过改进的在按键下方配备一张[硅胶薄膜](#)以保护按键免受灰尘侵袭的型号（中图）。[但不幸的是问题仍然存在。](#)
- 最近，2019款蝶式键盘按键保留了硅胶薄膜，但是稍稍改进了弹性金属穹顶使用的材料和覆盖在穹顶结构上的塑胶材料。

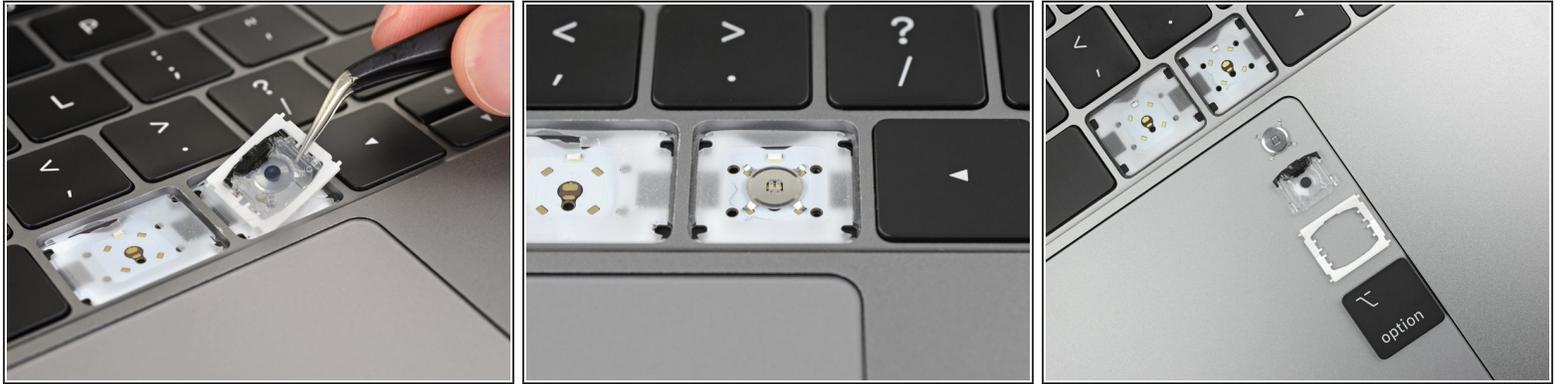
步骤 6

- 现在我们梳理了来龙去脉，要开始一层一层的拆开2019款蝶式键盘按键的零件了。
- 在最上层拆下来的是键帽。这种键帽设计巧妙，以至于让人一眼就能看出来哪个按键损坏了。
- 这个白色的铰链式托架蝶式结构中用来控制按键运动的部分——保持稳定的上下移动它，千万不要四下晃动它，这样才能把它完美的拆下来。
- 垫在托架里面的是一个透明的盖子，用来阻止污垢进入穹顶式托架，并且在每次按下按键的时候收缩。它中间黑色圆点用来集中你敲击按键的力量。
- 这个组合的主角是[有弹性的锅仔片](#)。它在按键按下的时候变形，将压力传递给六个底板上的触点，然后在你不按按键的时候将按键弹回原位。
- 在锅仔片下面是[六个金属垫片](#)，其中任何一个垫片短路时都会触发按键记录器，以输入字符。
- 总结一下，硅胶薄膜盖住蝶式键盘的机械结构以阻止污垢进入按键，把按键塞住。

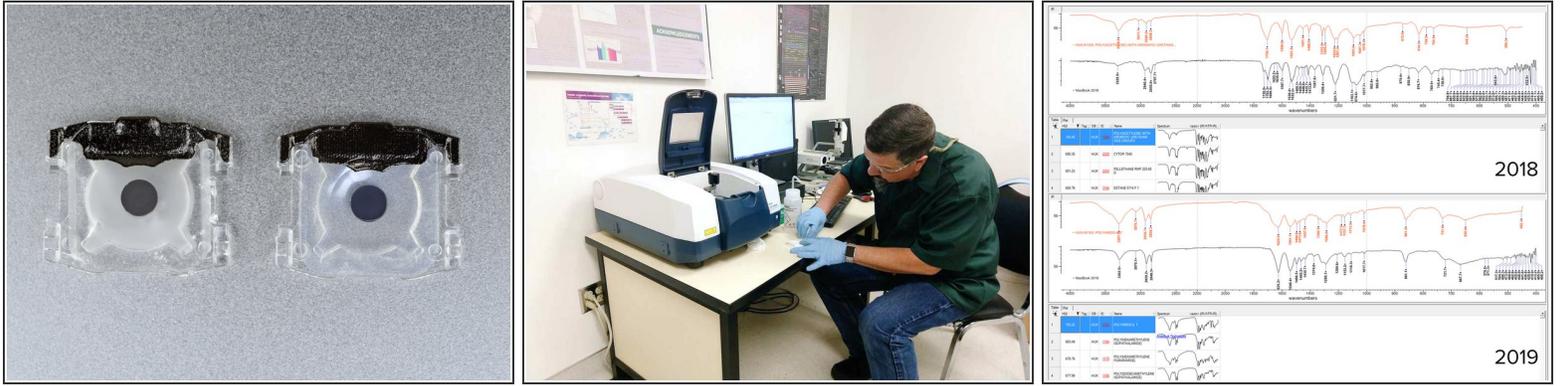
步骤 7

- 所以，今年改进了什么地方？首先，就是透明护盖的材料。
- 2018款蝶式键盘中，这个零件的制造材料并不是透明的，有些发粘，甚至像硅胶一样粘。新款的键盘里，这个零件更加透明，摸起来更加光滑了。
- 为了确认两种材料完全不一样，我们使用傅氏转换红外线光谱分析仪分析了这两个零件。特别鸣谢 Eric Beaton 和 [Cal Poly 的材料工程部门](#) 的设备和专业知识！
- ① 傅氏转换红外线光谱分析通过用红外线光束照射材料和测量材料在是什么波长上吸收了多少光线来得出结论。这个数据就像指纹一样独一无二，从而能够区分不同的材料。
- 两个材料样本的 [光谱上不同的波峰和波谷](#) 显示，它们是不同的材料，但是它们是什么材料呢？
- 在把光谱与已知的聚合物材料对比以后，与2018款最匹配的材料既不是芳香族聚氨酯，也不是一种TPU材料（当然，更接近TPU一些）；与2019款最匹配的是聚酰胺（尼龙一类的东西）。
- ☞ 这些结果没有告诉我们的是，Apple工程师通过改变材料想要解决的是什么问题。请告诉我们你的点子吧！

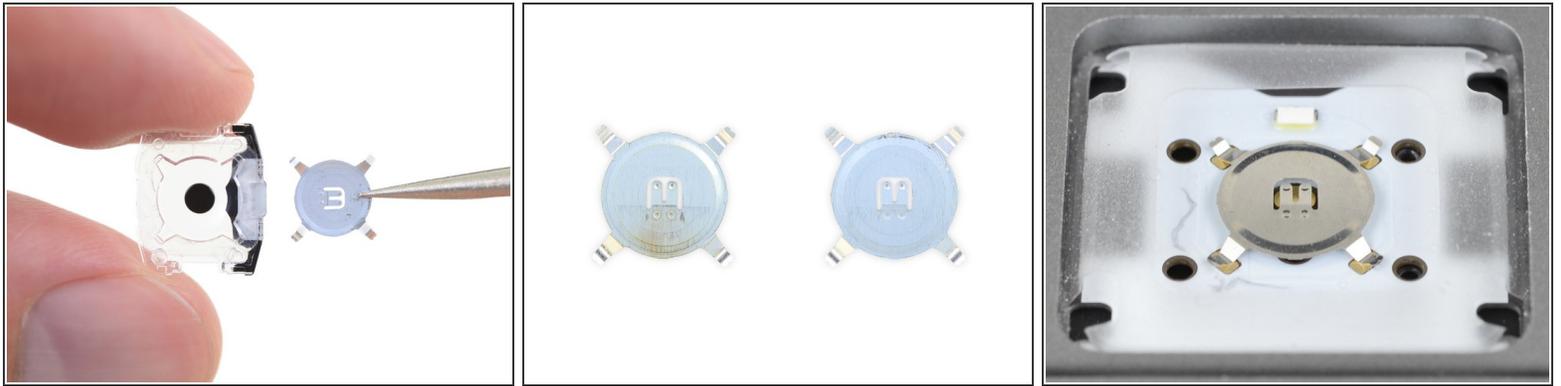
步骤 8

- 还有什么改变的呢？也许是这个金属穹顶吧！靠近点看看。
 - 这个穹顶就像一个极其小巧的**果酱盖**或者说……**蛇帽**——你把它压下去以后它能够弹回来。
 - 如果穹顶发生了任何改变——比如裂开或者变形——按键按下去的时候会不平稳。同样的，如果上面的尖齿碎裂或者变弯了，按键会直接玩完。
- ⓘ 有无数种原因能够让这些零件开裂或者磨损——量产缺陷，金属疲劳，长时间的高温，湿气或者其他零件的损坏，甚至是腐蚀，这些都是问题的根源。
- 在这些原因中的数个因素导致按键玩完是完全有可能的，哪一个能够解释Apple花费如此多的力气去解决这个按键失灵的问题呢？第四次是女人的魅力？？？
- 🔍 这些零件在工厂中也被磁化了。对它们的构成，最好的解释是：在底部套上聚合物的铁素体不锈钢。在2018款（左）和2019款（右）之间零件表面的区别显示Apple可能使用了热工艺处理，或者合金材料，又或者两者共存。

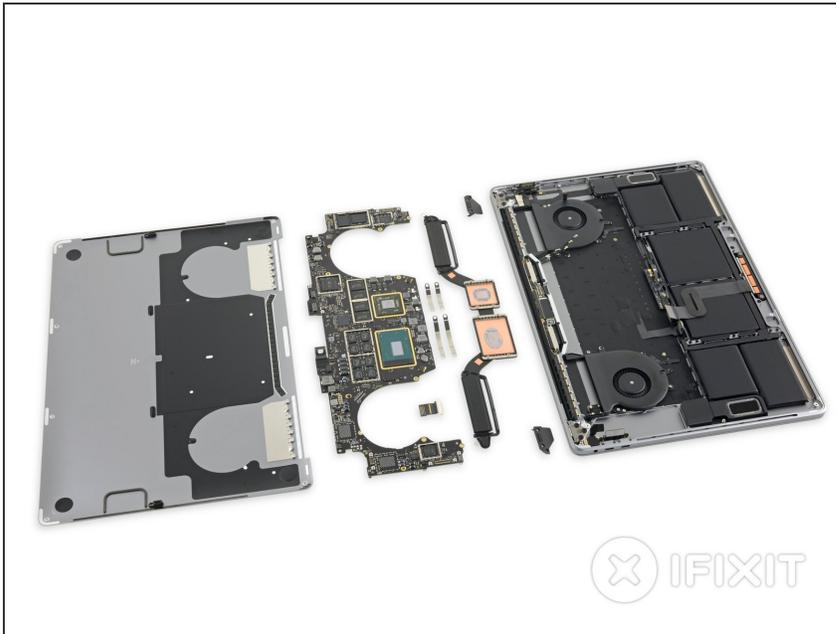
步骤 9

- 这就是我所有要写的东西！
 - ⓘ 或者说“[这都是什么垃圾玩意儿](#)”！
- 目前为止，至少是这样的。我们喜欢从听众里的材料工程师那里听到任何新消息，我们更愿意得到各位观众老爷手里任何废掉的蝶式按键，并且看一眼。
- ☑ 相比之下，这台笔记本电脑的基本问题仍然存在——如果微不足道的按键出岔子，你都得换掉半个电脑的零件。甚至，即使这次你的键盘完美了，你还得冒险去换其他零件。我们的建议是什么呢？看看你干瘪的钱包吧。。。
- 说了这么多，你应该能猜到这款笔记本电脑可维修指数垫底儿的地方在哪里了。

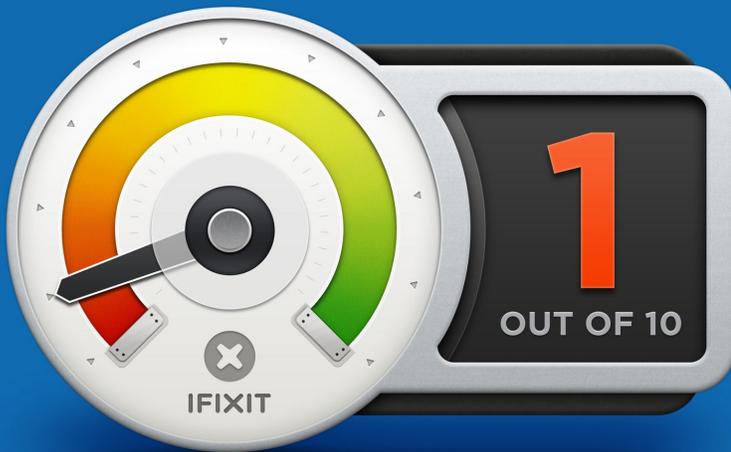
REPAIRABILITY SCORE:

- 2019款配备触控栏的15寸MacBook Pro的可维修指数只有1/10 (10分最容易维修) :
 - 触控板很轻松的就能移除并且换掉。
 - 处理器，内存，闪存芯片被焊在了主板上，扩容、升级都是痴心妄想。
 - 笔记本电脑的C面，包括键盘，电池，麦克风，还有触控栏，竟然用远古的胶水粘在一块儿！所以你别想单独更换这些零件了！
 - Touch ID (指纹ID) 传感器兼做电源开关，并且与主板上的T2芯片配对。修复一个坏掉的电源开关可能需要来着苹果官方的帮助，或者一套全新的主板。
