如何修复 iPhone 11 Pro Max 的“面容识别不可用”问题 - 主板维修

iPhone 11 Pro Max
Face ID
Not Working Repair

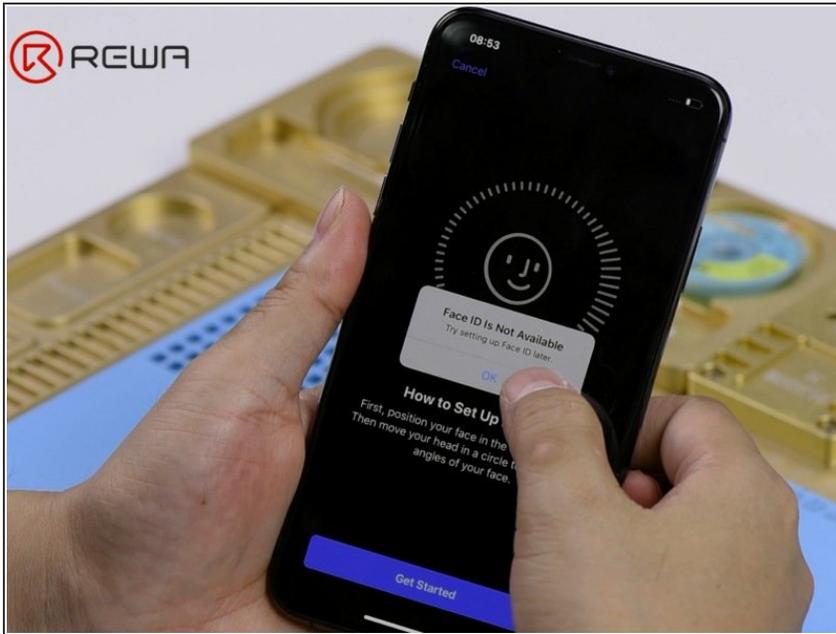
步骤 1 — 如何修复 iPhone 11 Pro Max 的“面容识别不可用”问题 - 主板维修

- 转到 设置 > Face ID 与密码 > 重置 Face ID。当你尝试设置 Face ID 功能时，将会收到“Face ID 不可用，请稍后再试”的信息。
- 打开相机 App，切换到前摄像头，打开人像模式。当手机检测到人脸时，自然光仍可使用，且点阵摄像头依然会闪烁。
- 一般情况下，当人像模式就绪时，自然光按钮会变成黄色，同时点阵摄像头会闪光。

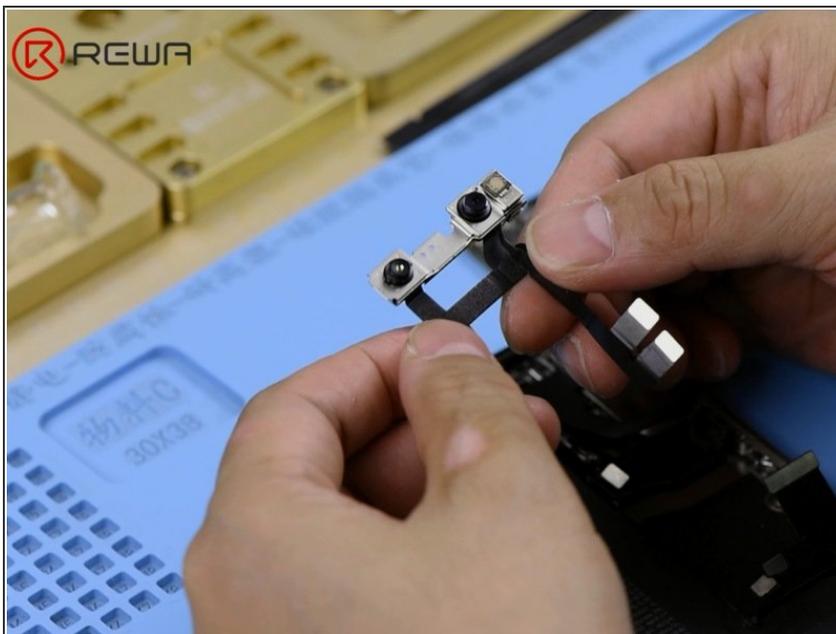
步骤 2

- 先让我们检查一下 Face ID 模块。拆解手机并取出主板。
- 检查听筒、扬声器和传感器排线，确认它们没有损坏。点阵摄像头排线、红外摄像头排线和前置摄像头排线也没有损坏。

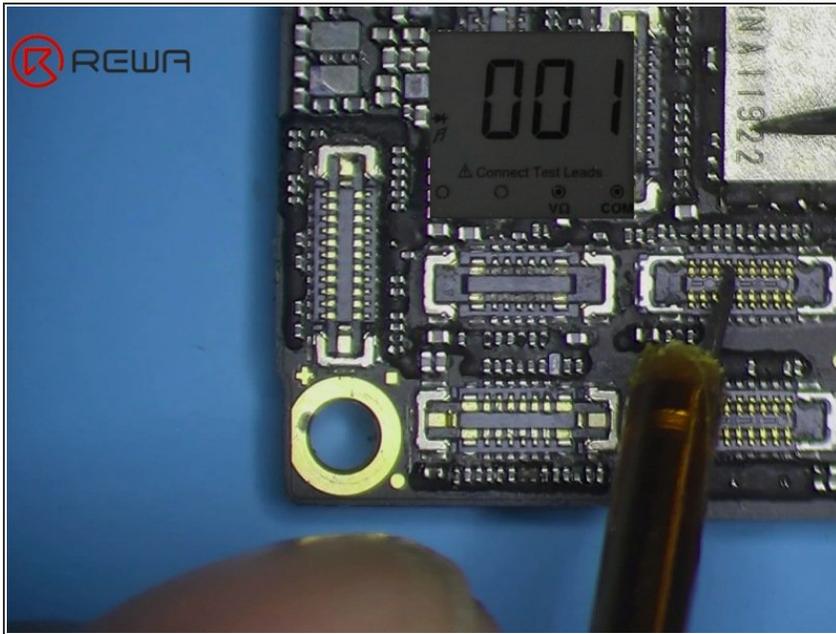
步骤 3

- 让我们把目光投向主板。用洗板水清洁主板，然后测量听筒、扬声器和点阵摄像头底座进行阻值测量。
- 测量红外摄像头底座的阻值，根据阻值判断，第 8 针存在断路，正常阻值应该在 260 左右。

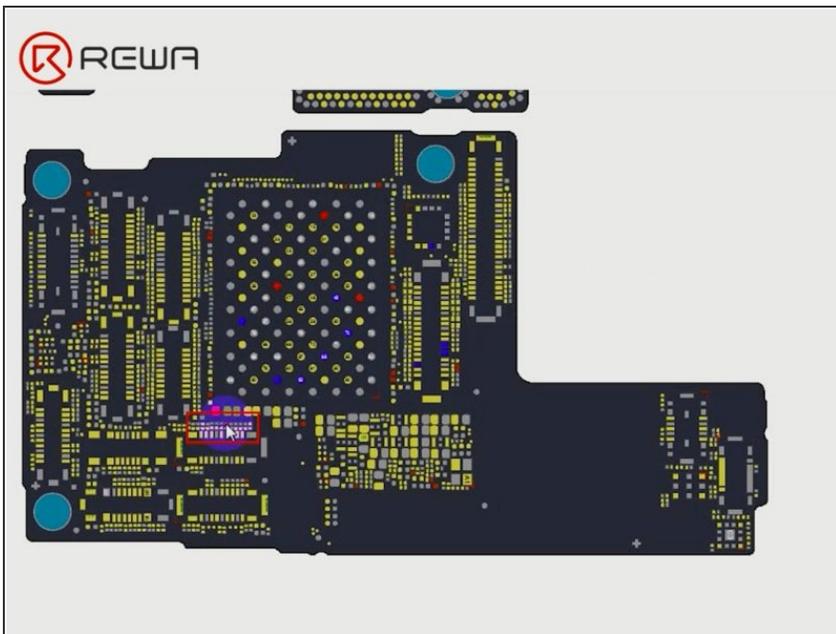
步骤 4

- 从电源管理模块输出的 1.8V 电压通过图中红圈处的电感到达红外摄像机底座的第 8 针。
- 查看这条电路上的元器件，我们可以看到，这里坏了一个电感。
- 到这里，我们可以初步判断故障的产生原因：用户在自行更换屏幕的过程中，断开屏幕排线时操作不当，碰坏了这个电感。
