我们拆开了新的15英寸MacBook Pro Retina屏幕笔记本，希望苹果公司能够比首次亮相更加便于维修[指南|9462|2012年中版本]。遗憾的是，事情并没有真正对我们有利；事实上，情况变得（稍微）更糟。

## 步骤 1 — MacBook Pro 15寸Retina 屏幕2013下半年拆解

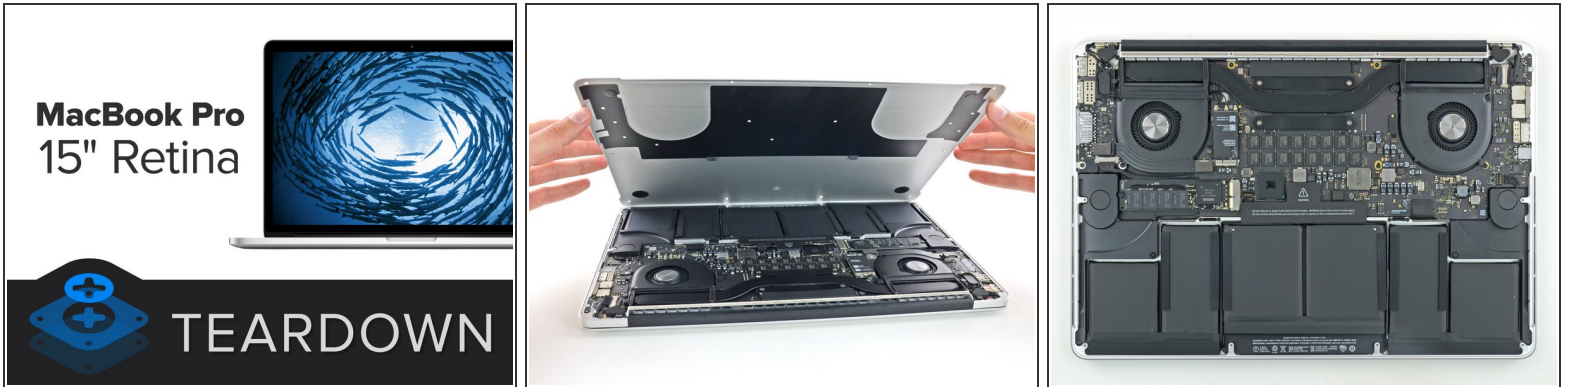
- 这款来自Apple的顶级机器包含了一些令人印象深刻的规格：
- 2.0 GHz四核英特尔酷睿i7
- 8 GB的1600 MHz DDR3L板载内存
- 256 GB的PCIe SSD
- 英特尔Iris Pro图形
- 720p FaceTime高清摄像头
- 802.11ac Wi-Fi无线网络
- 蓝牙4.0

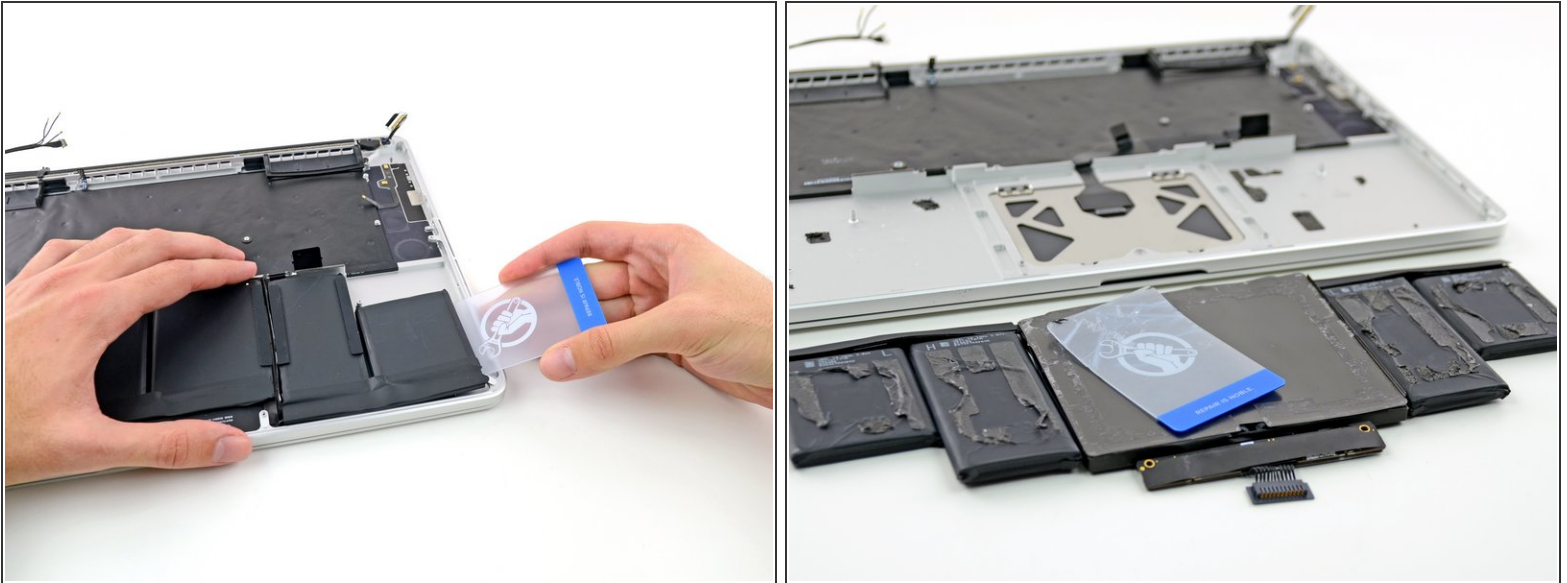
## 步骤 6

- 现在的关键时刻就在我们身上——电池是否比以前更容易取出？
- 当我们用塑料卡轻轻地试水时，我们屏住呼吸.....
- .....半个小时后和使用了几个皮肤指关节后，我们惊叹地叹了一口气。电池具有相同的过量粘合剂，并且几乎不可能像以前那样安全地移除。
- 对于设计的进化而言，这算是优化了吗？

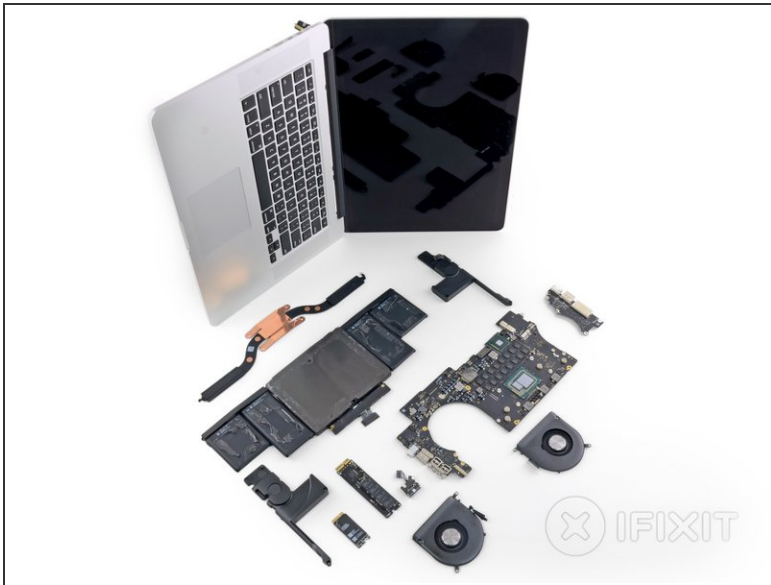
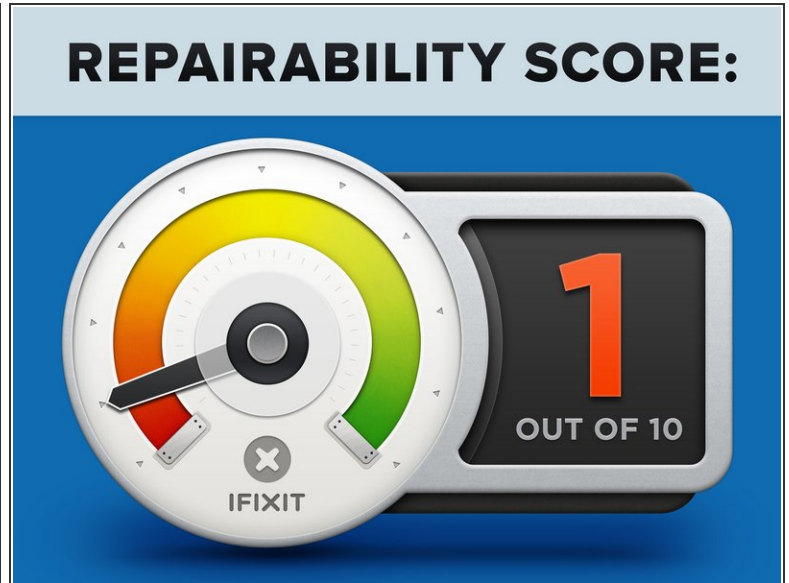
## 步骤 7

- 配备Retina显示屏的15寸MacBook Pro 2013年末可修复性得分：1分（10分最容易修复）。
- 专用的五角螺丝可阻止你进入任何内部物品。
- 与在MacBook Air中一样，RAM被焊接到主板。现在最大限度为16GB，或者永远保持内心平静——你无法升级。
- 专有SSD已改为PCIe格式，但仍然不是标准的2.5英寸驱动器。但是，它是一个单独的子卡，我们希望我们可以在不久的将来提供升级。
- 锂聚合物电池是胶合而不是拧入外壳，这增加了在拆卸过程中它会破裂的可能性。电池还覆盖了触控板电缆，极大地增加了用户在电池拆卸过程中剪切电缆的机会。
- 显示组件完全融合，没有玻璃保护它。如果显示器内部出现任何故障，则需要更换整个极其昂贵的组件。
