# Xbox One 更换顶部金属壳

移除顶部金属壳

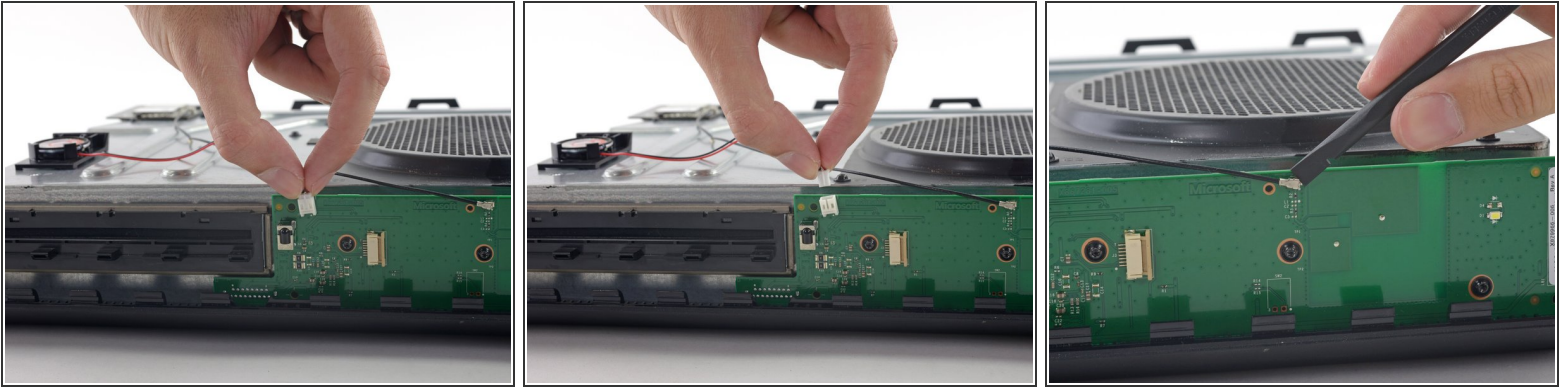
## 步骤 1 — 顶部金属壳

- 小心的将扬声器线缆从前面板上分离开来。

小心地拉起线缆的连接器连接器，而不是取下板子上的连接器。这样您有可能完全将他们从电路板上弄脱落。

- 使用撬棒扁平的一端将前面板的天线链接电缆断开。

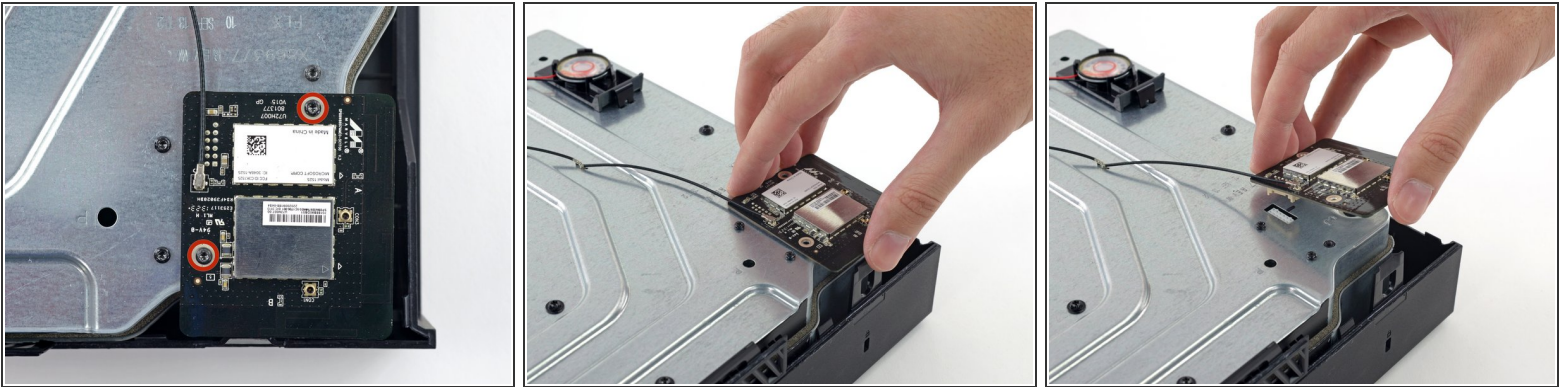
## 步骤 2

- 将固定WiFi模块的两颗9.5 mm T9 Torx螺丝移除。
- 垂直将WiFi模块从金属壳顶部的插座中提起。
- 将WiFi天线模块放置一边。使得下方的标有C3的螺丝暴露出来。

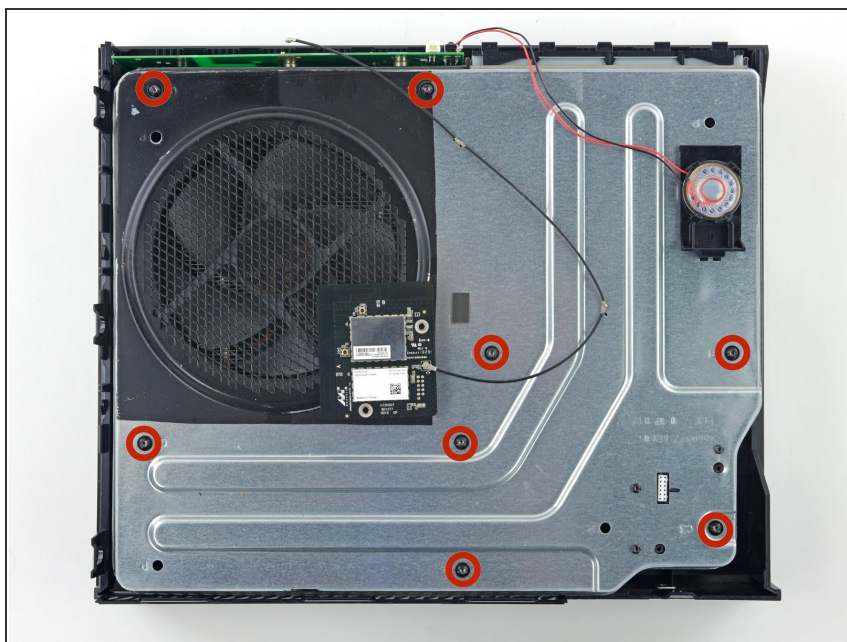
## 步骤 3

- 从顶部金属壳上移除8颗65 mm Torx T10螺丝。

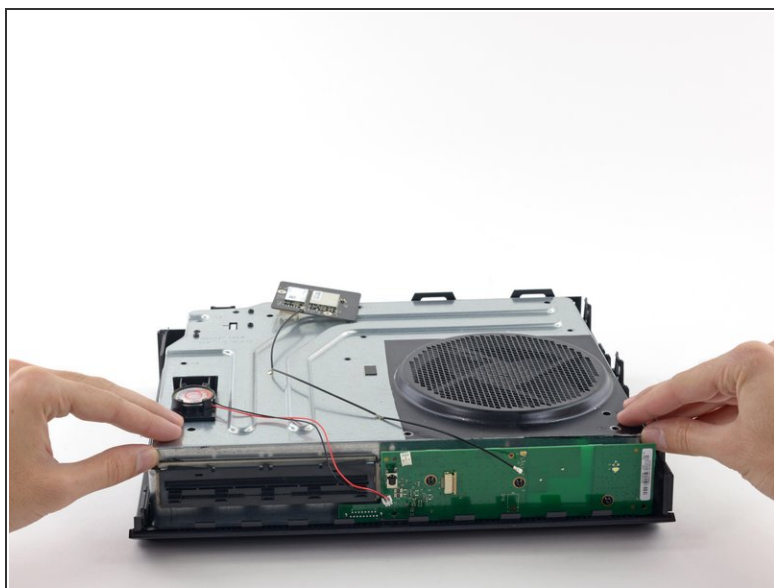
## 步骤 4

- 抬起，而不是移除顶部金属壳。

❗ WiFi模块还仍然与主板相连。

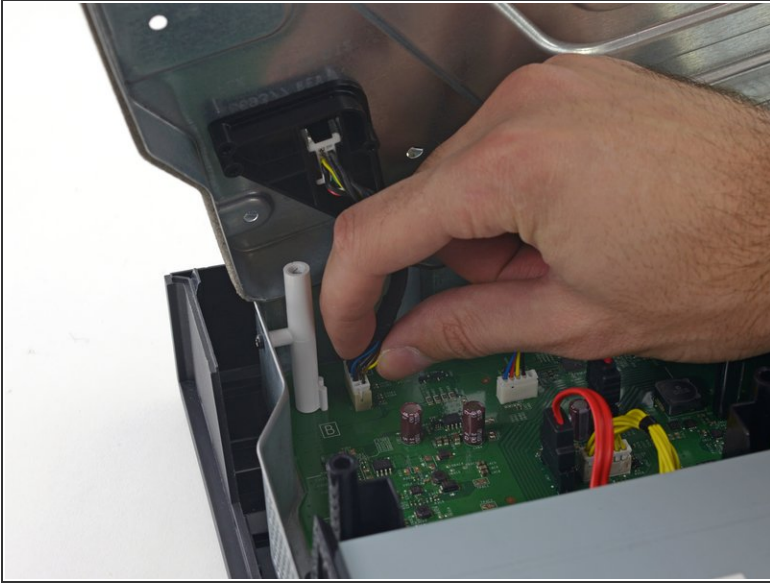
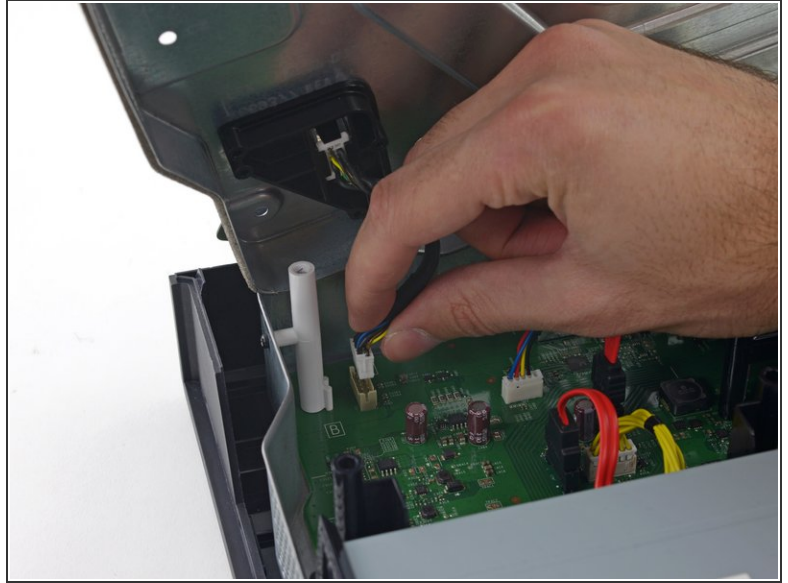
## 步骤 5

- 在主板上切断WiFi模块与主板的连接。

移除顶部金属壳。
