# 如何打开和清洁Keurig咖啡机

Keurig Single Serve 咖啡机酿造机似乎有一个问题。 使用一段时间后，看起来好像结垢或其他污染物会阻止Keurig酿造满满的12盎司咖啡。 酿制咖啡需要更长时间，Keurig 咖啡机变得越来越吵，平均酿制 4oz 或更少。 这是一个“快而好”的指南，只是为了帮助解决这个问题。 本指南的Keurig来自工作室，已经用残了。

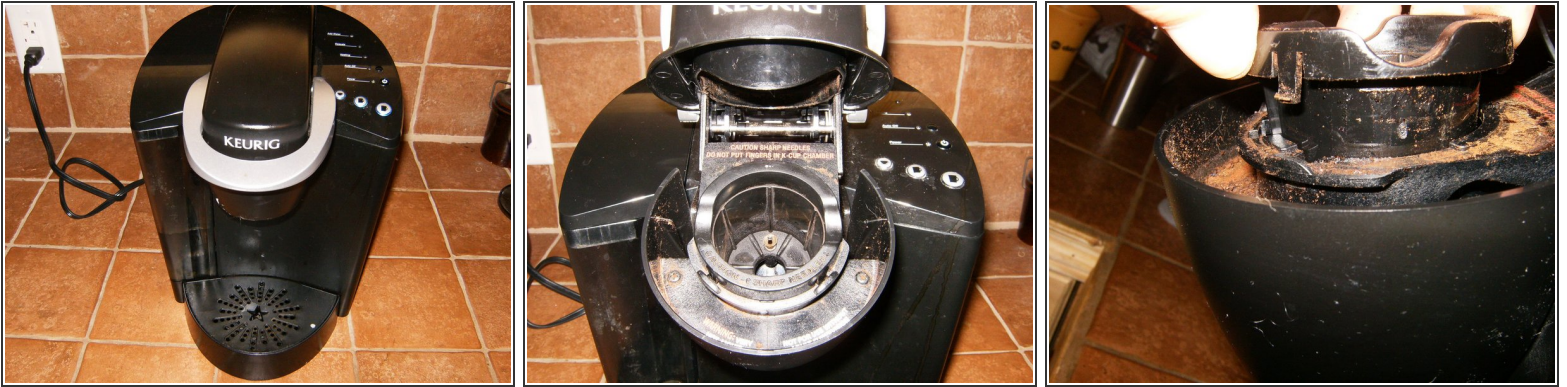
## 步骤 1 — 如何打开和清洁Keurig咖啡机

- Keurig K40 在12oz的时候不制作/流出咖啡。
- 打开Keurig首先要移除K-cup。
- 拉直K-cup杯托。 拉动的时候可能有一些阻力。 碎屑实际上是被K-cup过滤器所挡下来的可以重新使用的咖啡。

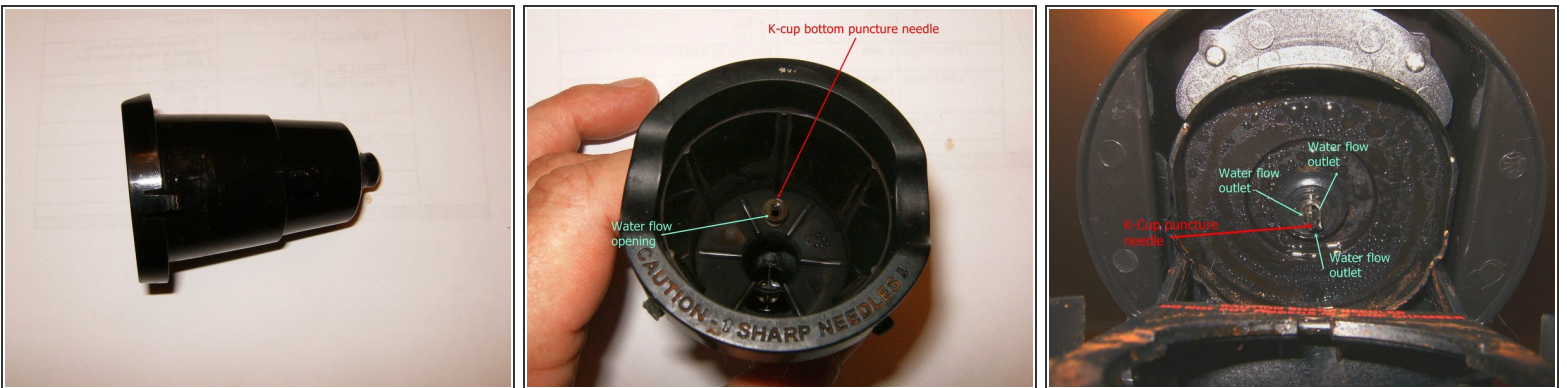
## 步骤 2

- K-cup插被移走了，如果有需要的话使用热水来清洁。
- 在K-cup插的底部有着一个锥形孔插在K-cup的底部。 在它的一边是一个小洞。 使用回形针（或相似的东西）并将其插入到那里以来移除任何杂物，咖啡渣等。
- 接下来是清洁顶针。 它是棘手的，因为有点难以清洁到针的两侧。 针的周围有三个孔。 再深度拆解Keurig，再次使用回形针（或类似的东西）来清洁。

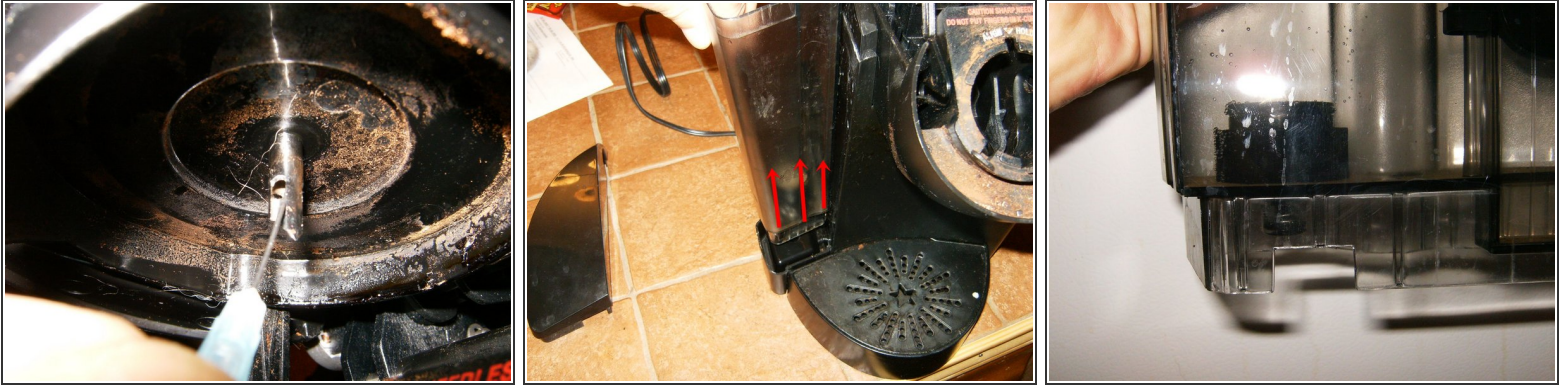
### 步骤 3

- 也可以使用针管或类似物打开出水口
- 接下来简单的举起来并移走水箱。
- 在罐的内部底部是一个简单的止回阀，止回阀允许拆卸水箱，然后清空水箱。

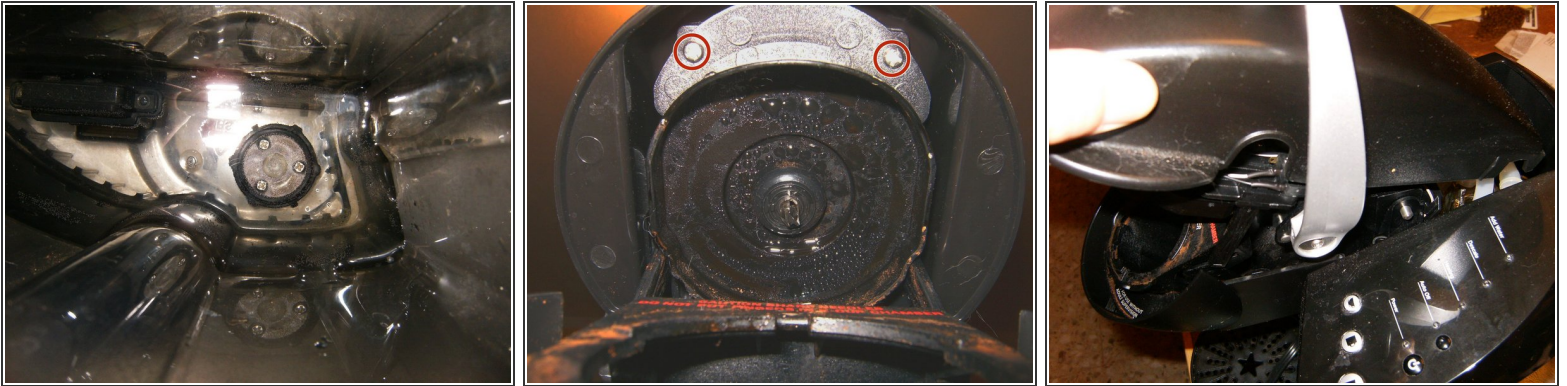
### 步骤 4

- 在底部止回阀的顶部。有一个作为过滤器的滤网。用长 # 2 十字螺丝刀取下三个十字螺丝，将其拆下。用刷子在流水下清洁滤网。适当的清洗后重新装回。
- 下一步是去除顶盖来取出给K-cup供水的组件。打开Keurig。将两个固定的十字螺丝卸下。
- 向上提起顶盖，将其取出。

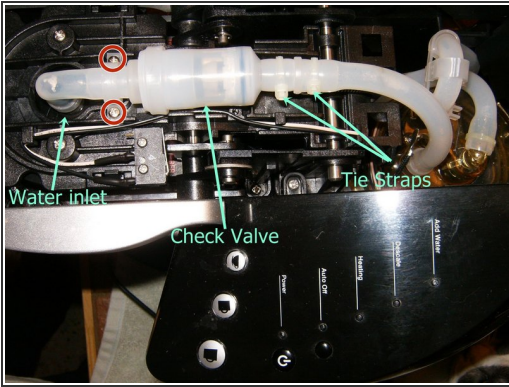
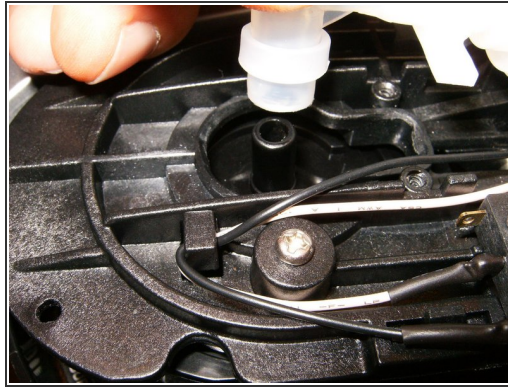
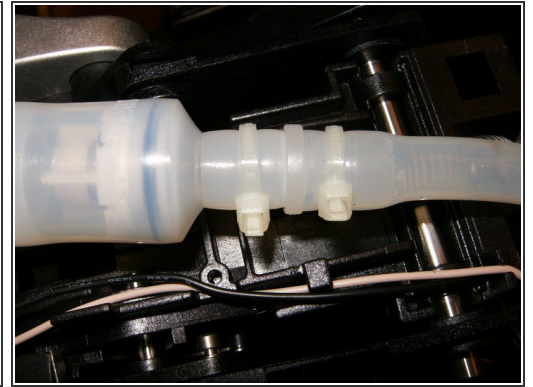
## 步骤 5

- 从热水组件到K-cup针的供水是通过一个止回阀的水管来供水。
- 简单的按压来从从K-cup针上方的连接器上取下水管。
- 接下来移除连接在 K-cup 针上的水管。这是一个简单的压合。
- 接下来移除困扎带。（但你也不一定需要做这步）只需要移除泵的另一端的困扎带。你在拉起软管末端的时候，可能要用平头螺丝刀去挑起它。

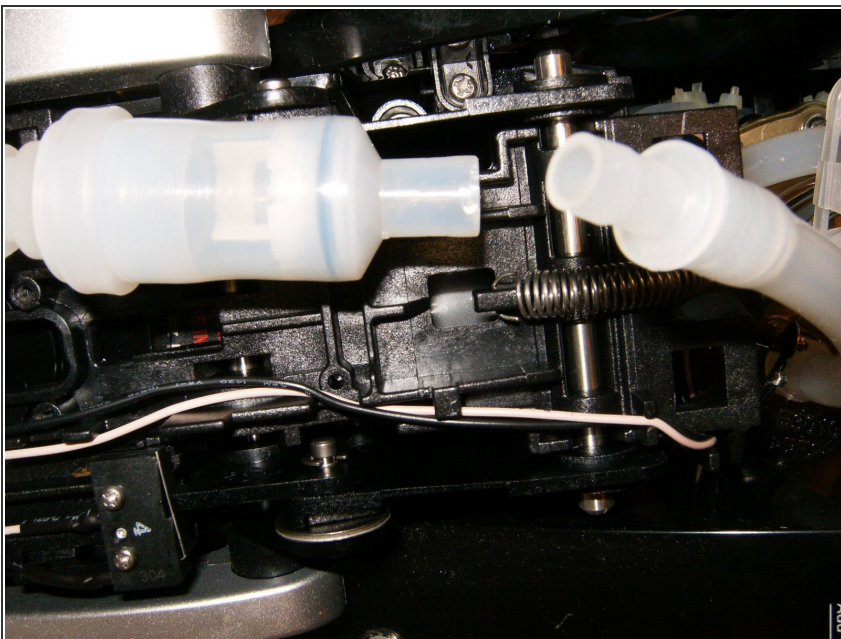
## 步骤 6

- 测试一下止回阀。从加热壶侧吹气使其打开。重复几次来松动任何沉淀物等。这也有助于将热水从K-cup侧运入止回阀并摇动清理。一旦清洁完成，更换止回阀和扎带。重新组装Keurig
