# 诺基亚Lumia 520耳机插口更换

本指南将帮助您修复您的耳机插口。

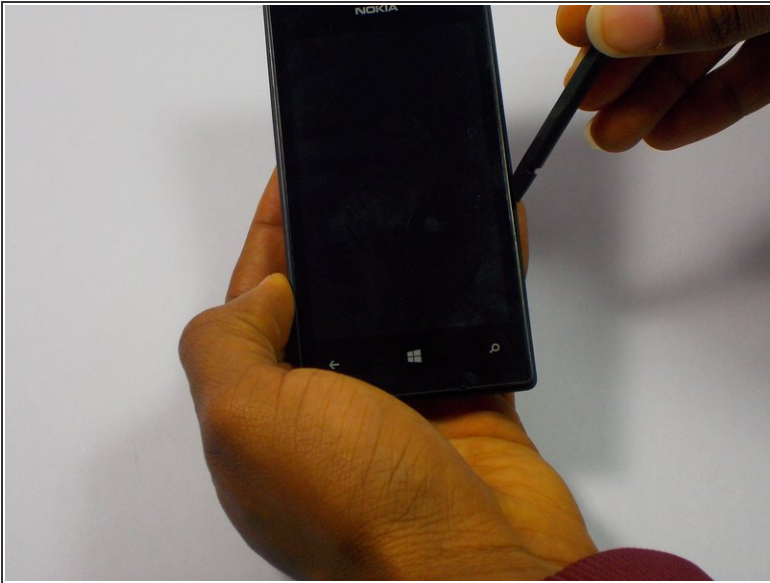
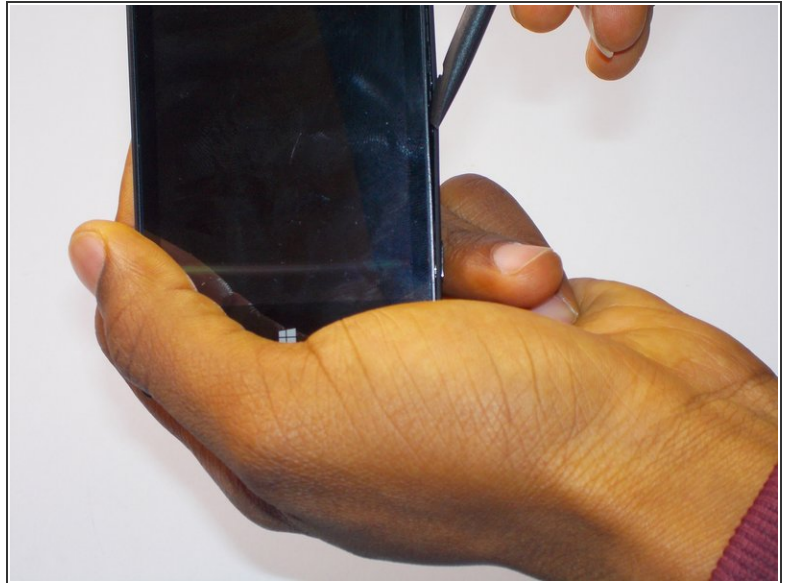
## 步骤 1 — 电池

- 插入撬棒进入缝隙位于手机和手机机身后盖之间。

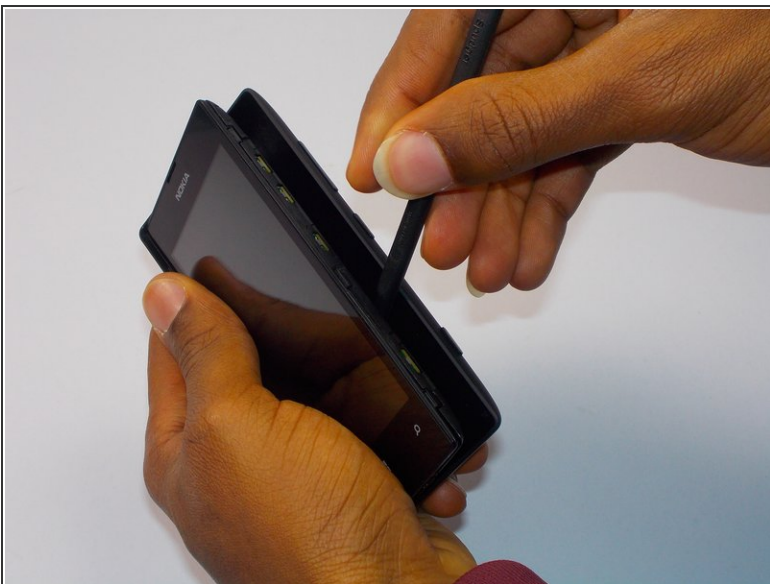
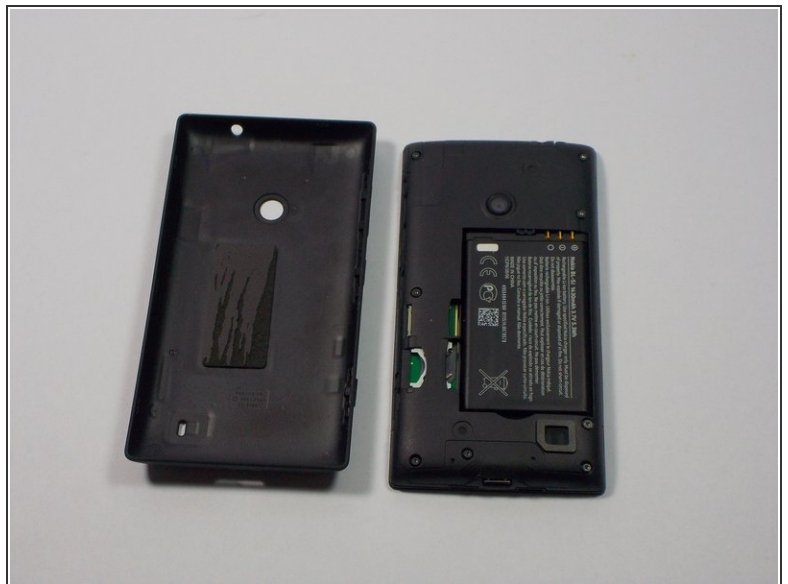
## 步骤 2

- 提起撬棒轻轻打开手机后盖。

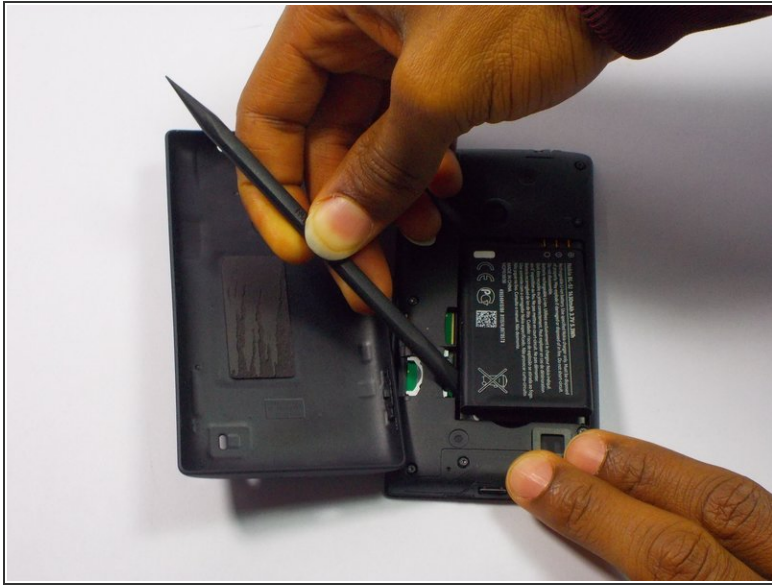
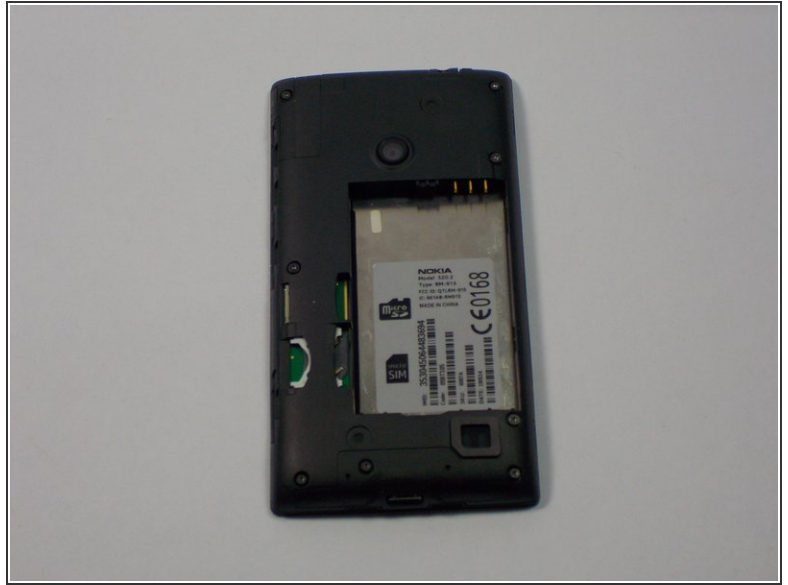
### 步骤 3

- 插入撬棒进入电池和电池座之间移除电池。

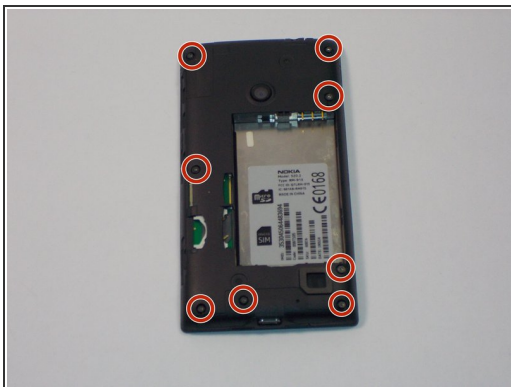
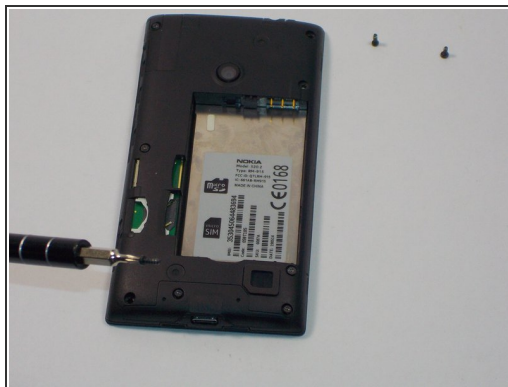
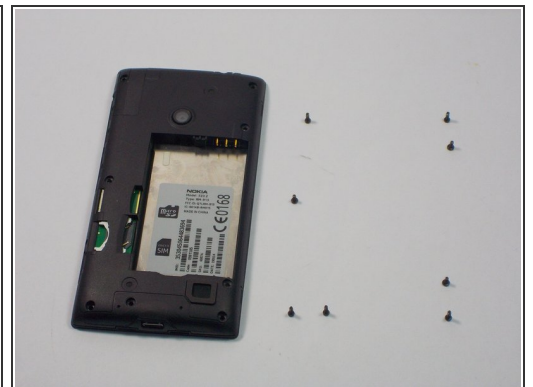
### 步骤 4 — 耳机插口

- 拧下8个螺丝用Torx螺丝刀 ( T4 ) ，确保你知道螺丝钉在哪里，因为他们是不同的。

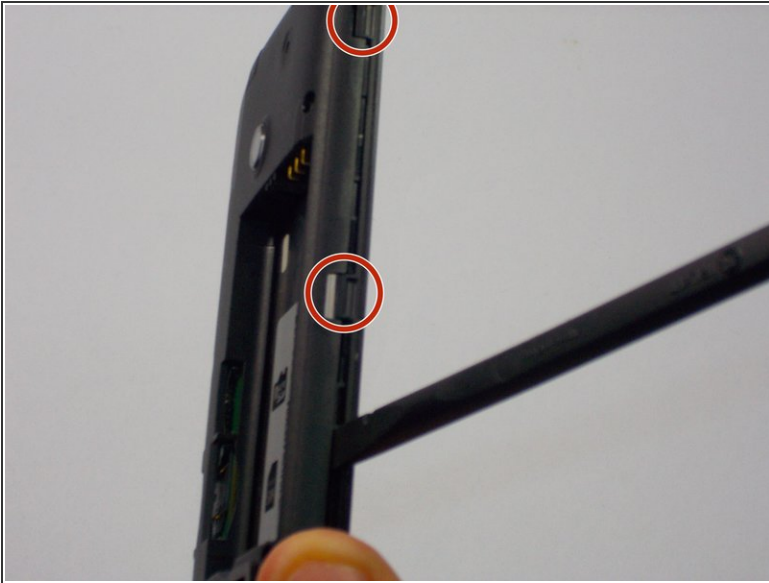
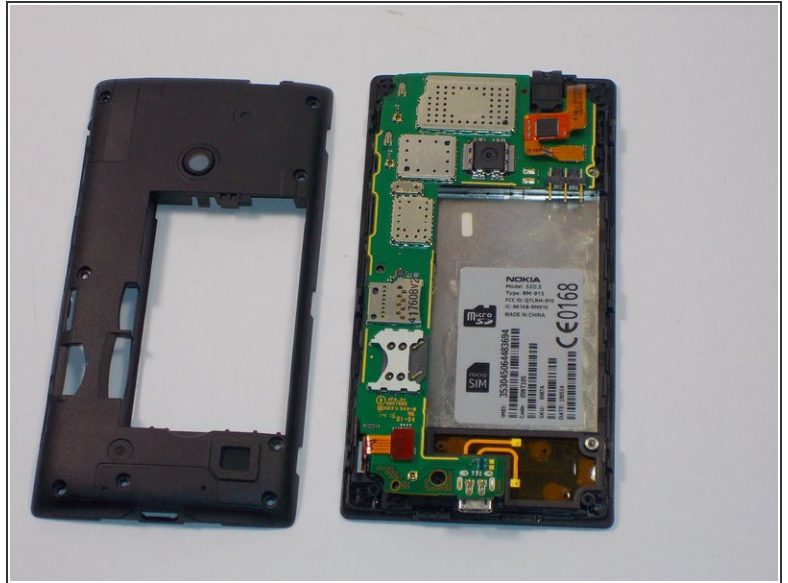
## 步骤 5

- 用你的塑料撬棒除去在主板上的塑料外壳的剪辑。注意有10个夹持套管（3的两侧，2的顶部和底部）。

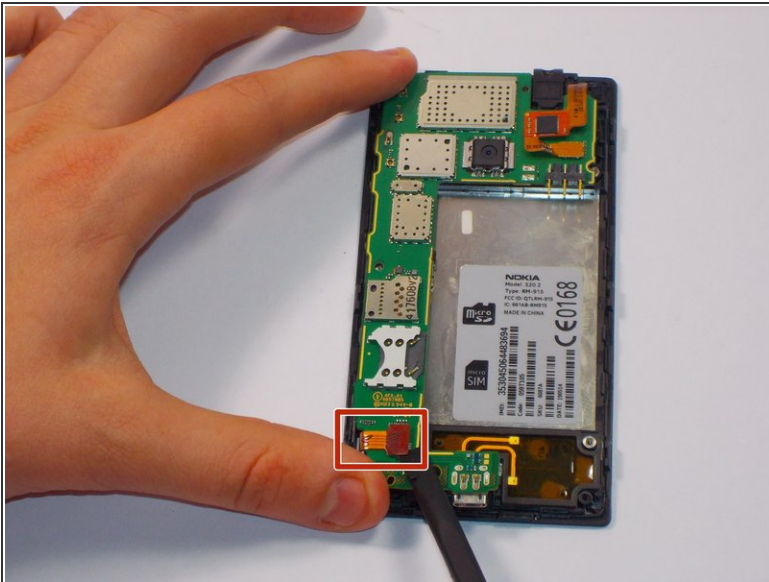
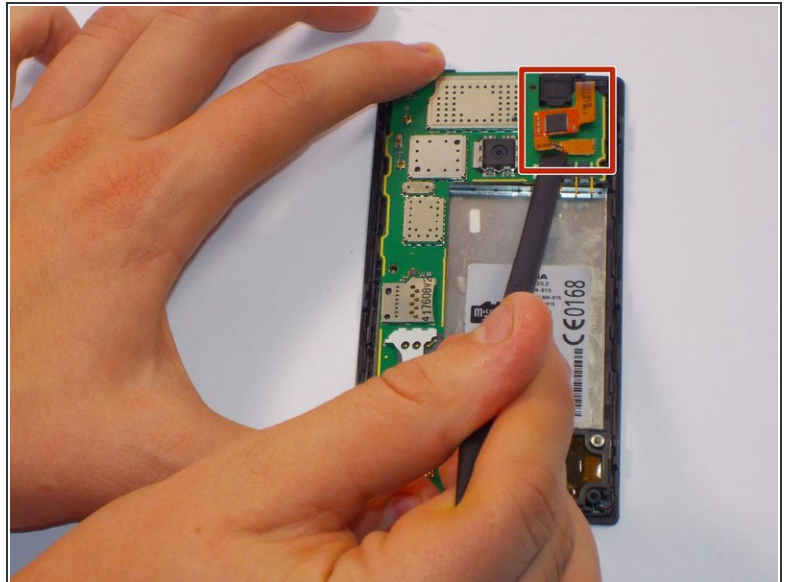
## 步骤 6

- 小心地使用撬棒松开数字触摸屏电缆显示屏电缆。

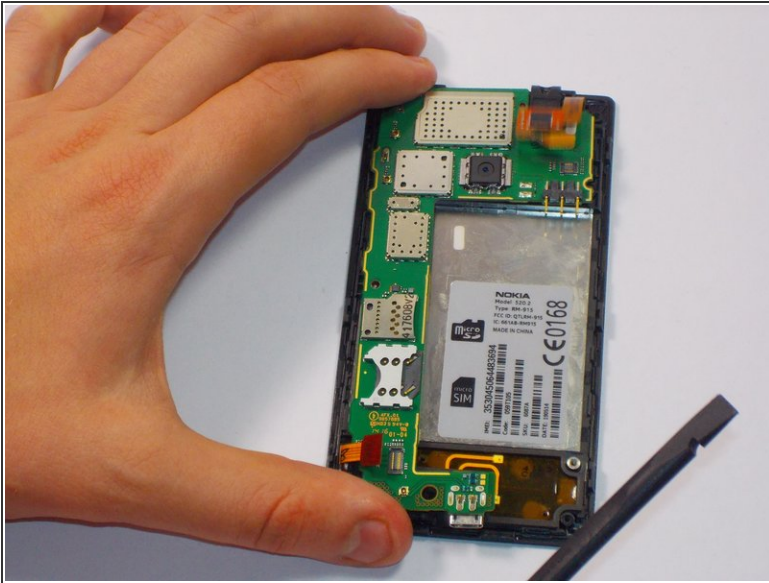
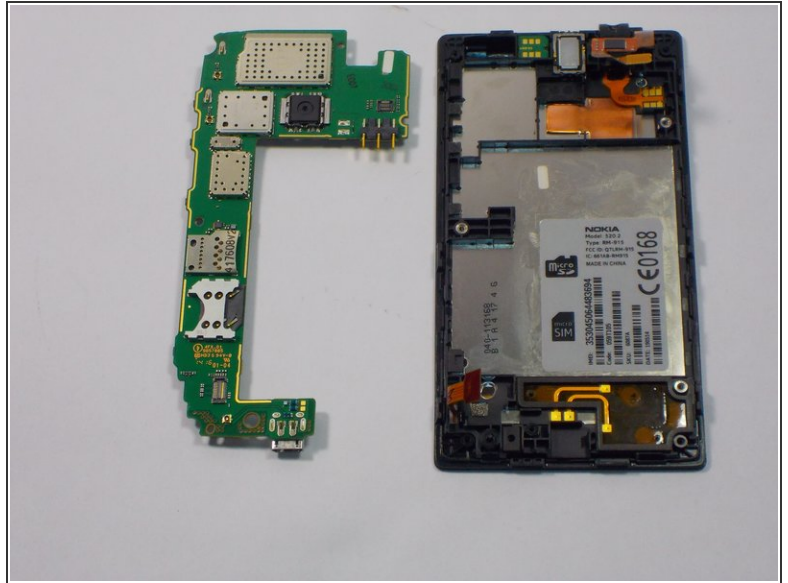
## 步骤 7

- 轻轻地拆下主板。

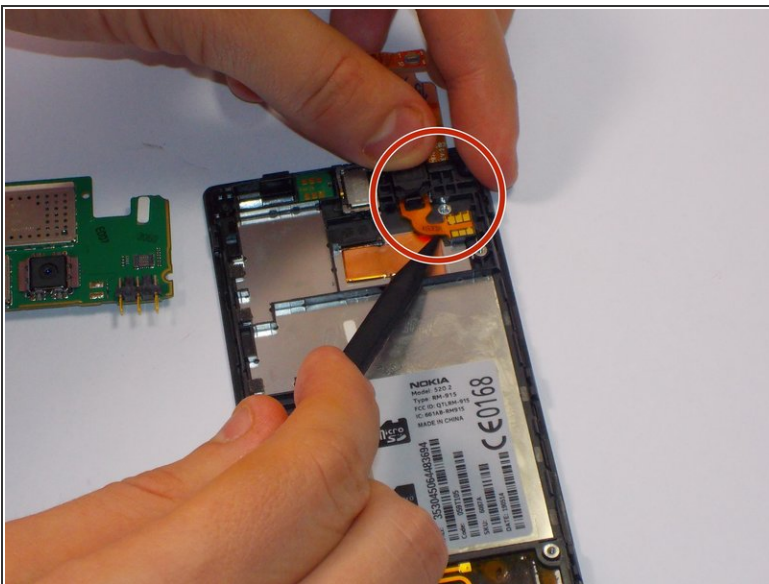
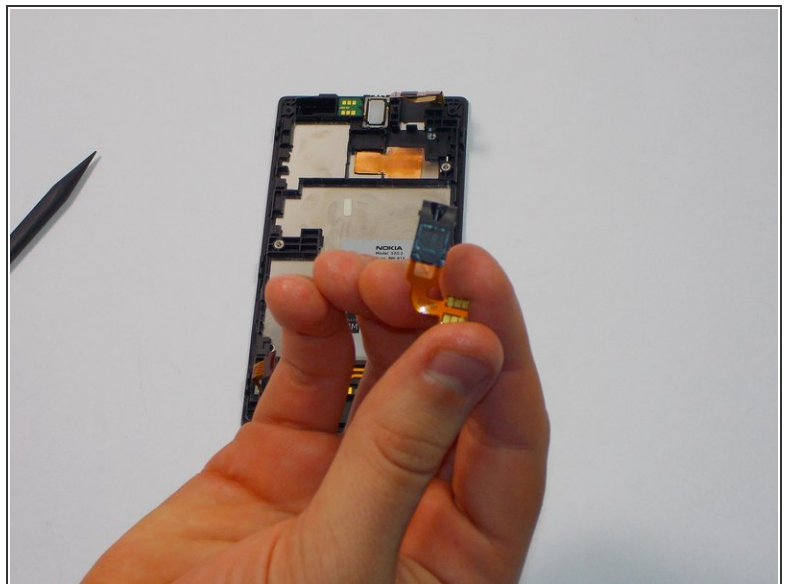
## 步骤 8

- 使用塑料撬棒轻轻取出音频插孔，音频插孔Flex连接器远离案例。

**i** 你会感觉到一些压力，因为音频插孔是用双面胶带到位。

将您的设备，遵循这些指示，逆向重组。
