# MacBook Pro 13" Unibody 中期2012 硬盘线缆替换

替换掉MacBook Pro 13" Unibody 中期2012 硬盘线缆。

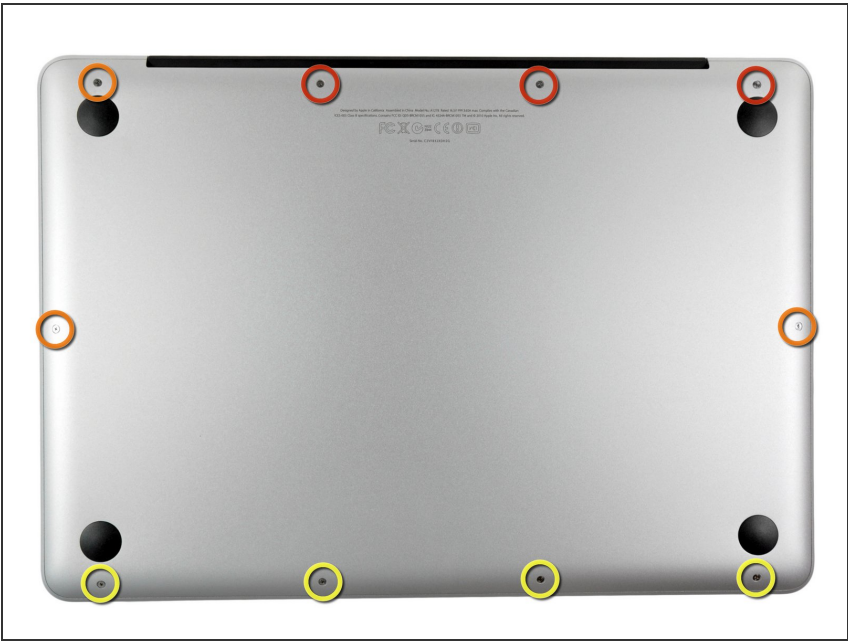
## 步骤 1 — 底盖

- 卸下下列十个螺丝
  - 3个 14.4 mm Phillips #00 螺丝
  - 3个 3.5 mm Phillips #00 螺丝
  - 4个 3.5 mm 肩部 Phillips #00 螺丝
- ⓘ 装回小螺丝时，将其垂直于外壳的轻微弯曲对齐（不是直着往下对齐的）。

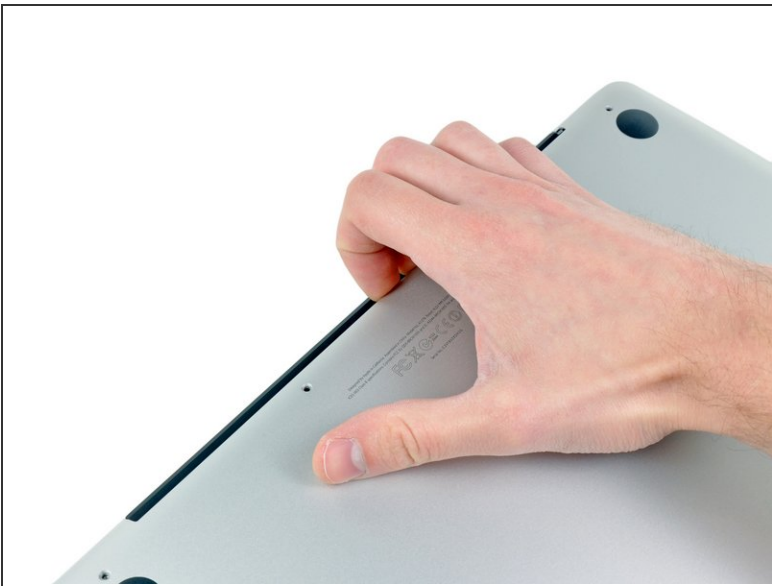
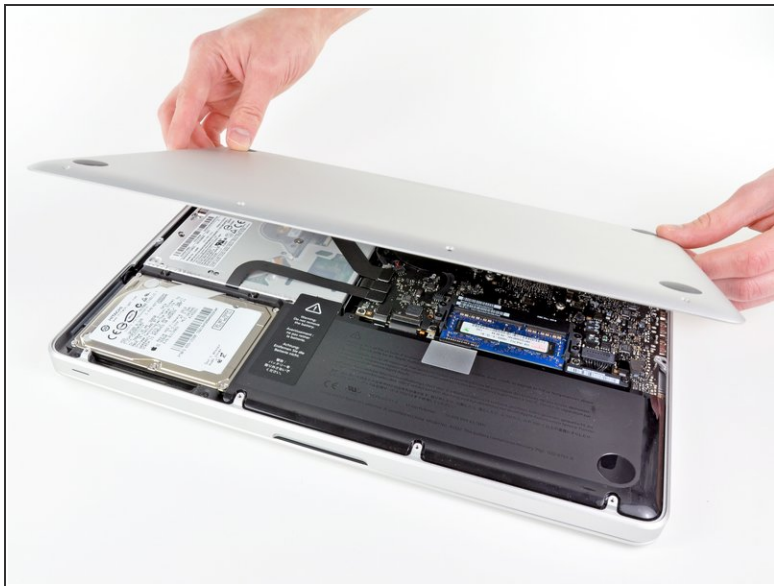
## 步骤 2

- 使用手指从靠近MacBook 风扇处撬开背盖。
- 移走背盖、

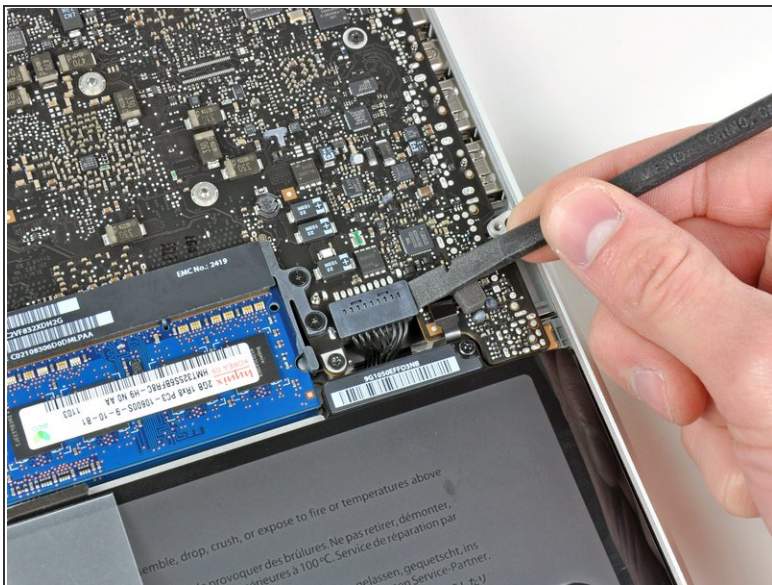
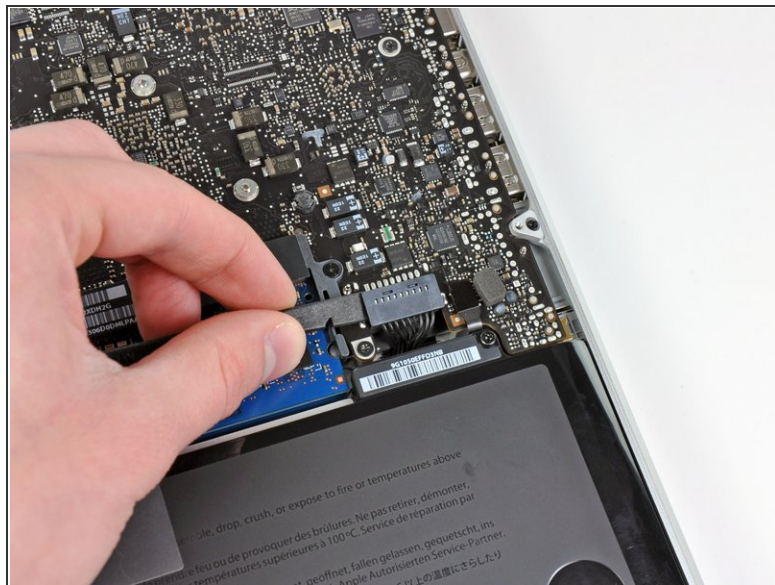
## 步骤 3 — 电池连接

- 使用撬棒边缘处来将电池连接器从逻辑板插座上撬起。
- ❗ 使用撬棒撬起连接器的两个“短边”有助于断开连接。 小心对连接器进行操作，连接器很容易断开。

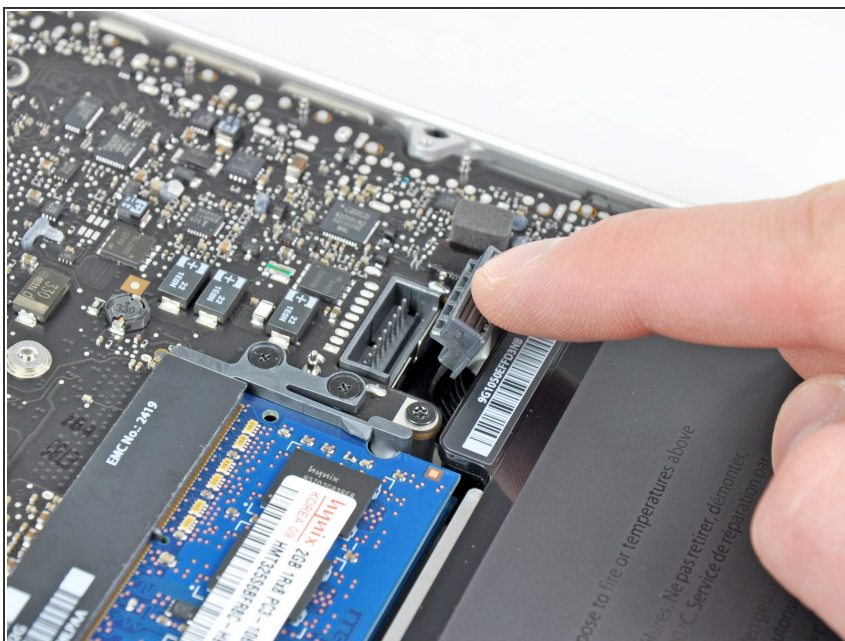
## 步骤 4

- 稍微弯折连接器，使其远离逻辑板，来确保您进行其他操作时不会意外的重新连接。

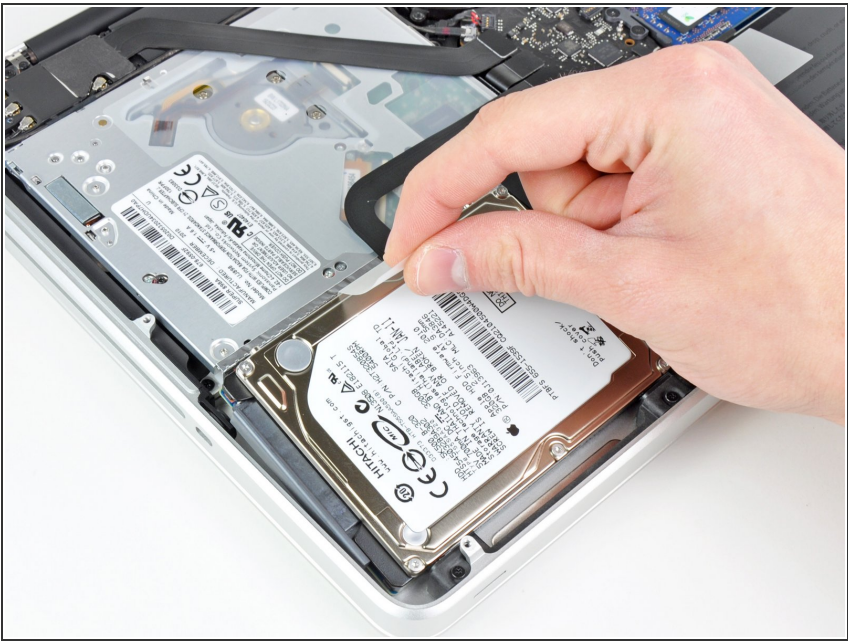
## 步骤 7

- 使用粘在硬盘上的拉手将硬盘拉出。

切勿完全将硬盘取出，它仍与硬盘驱动电缆相连。

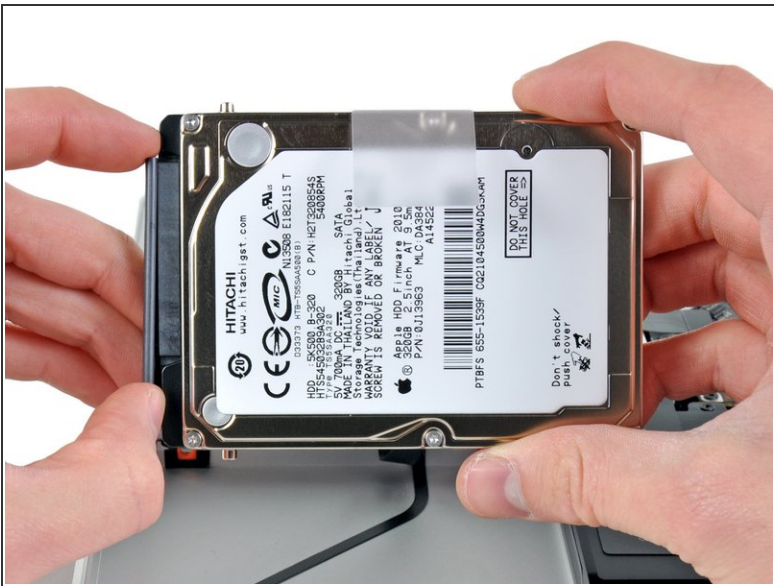
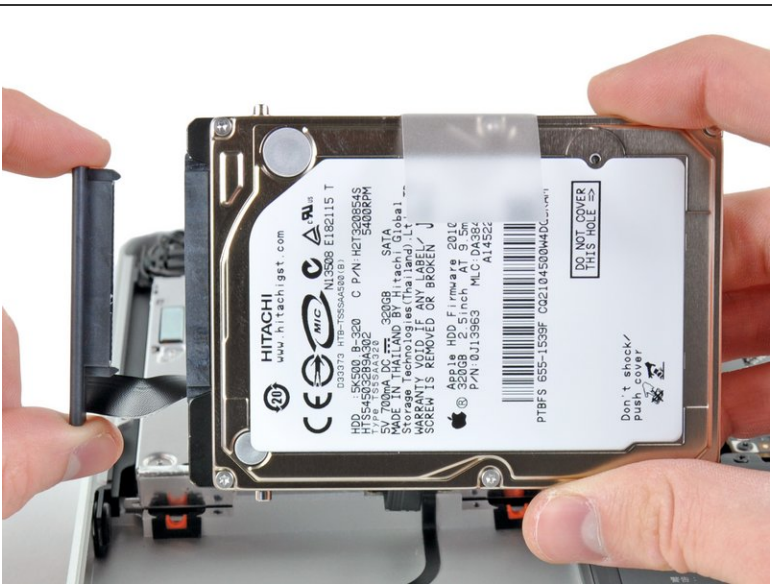
## 步骤 8

- 将硬盘驱动电缆从硬盘上拉出。
- 移走硬盘。

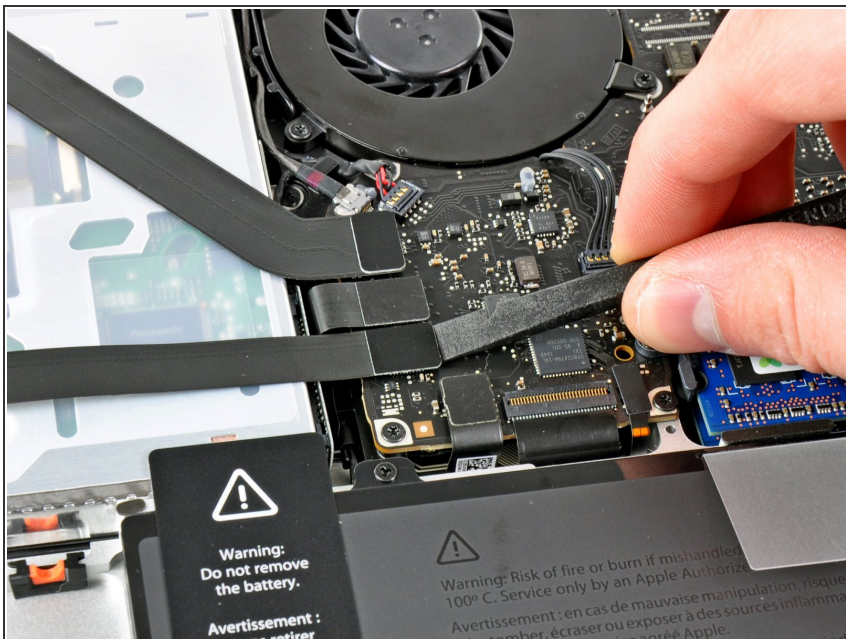
## 步骤 9 — 硬盘更换

- 使用撬棒扁平的一端来将连接硬盘排线与逻辑板上分离。

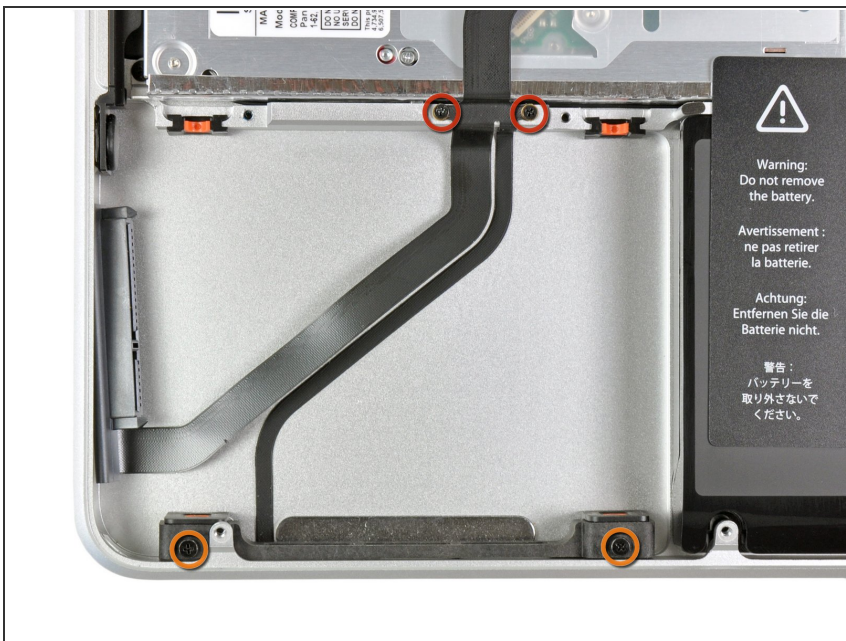
## 步骤 10

- 移除下列2颗螺丝
  - 2颗 3 mm Phillips 螺丝
  - 2颗9.7 mm Phillips 螺丝

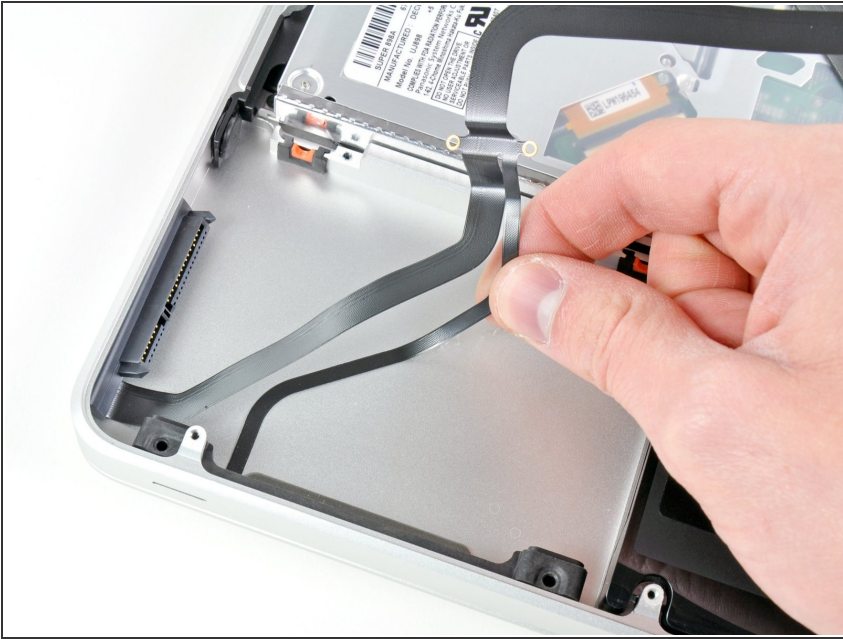
## 步骤 11

- 小心将粘贴在机壳上的IR传感器/睡眠LED的细小线缆剥离。

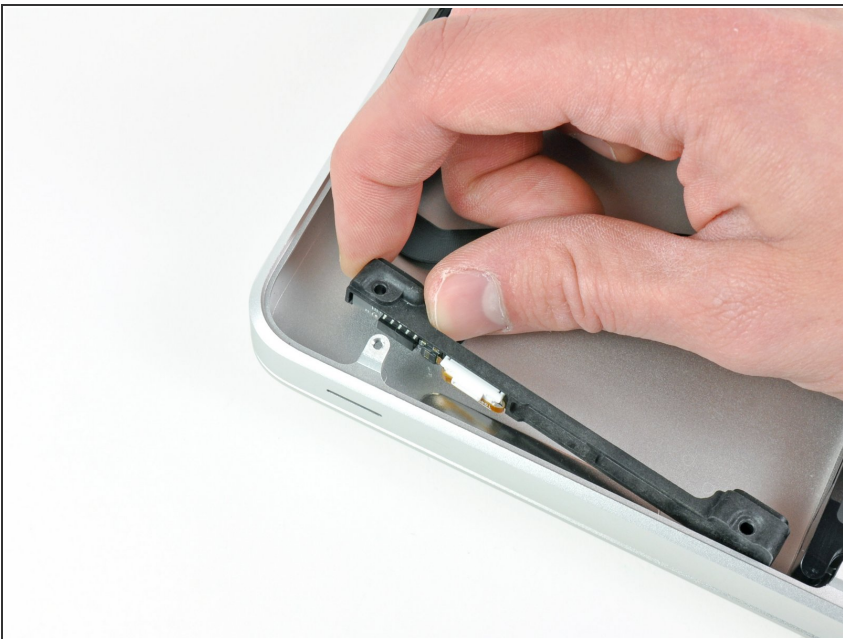
## 步骤 12

- 将包含着IR传感器/睡眠LED的硬盘前支架从机壳的边缘处拉出。

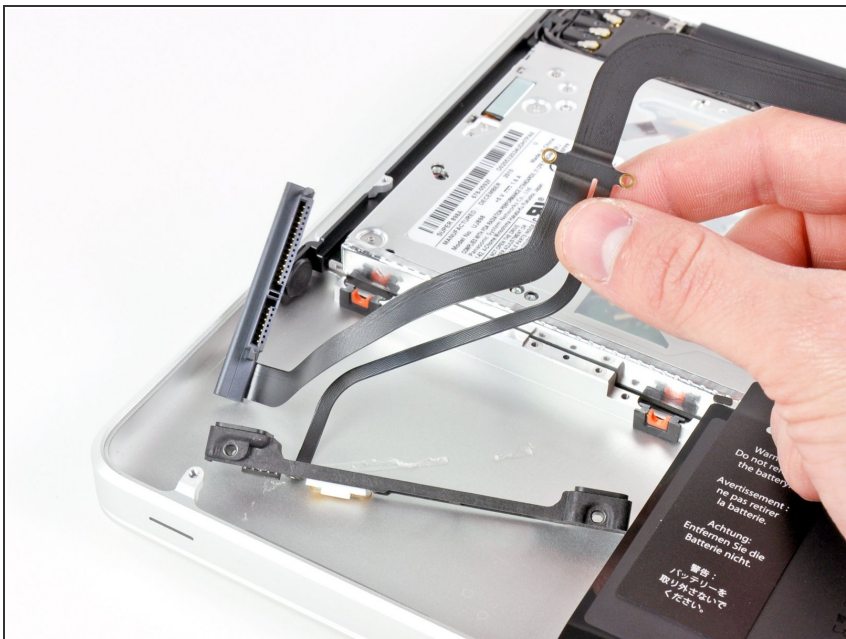
## 步骤 13

### ● 移除硬盘支架

- ☑ 您的替换件上可能附带有海绵防撞条，这些是用来保证支架与硬盘的服帖。如有需要请粘贴。

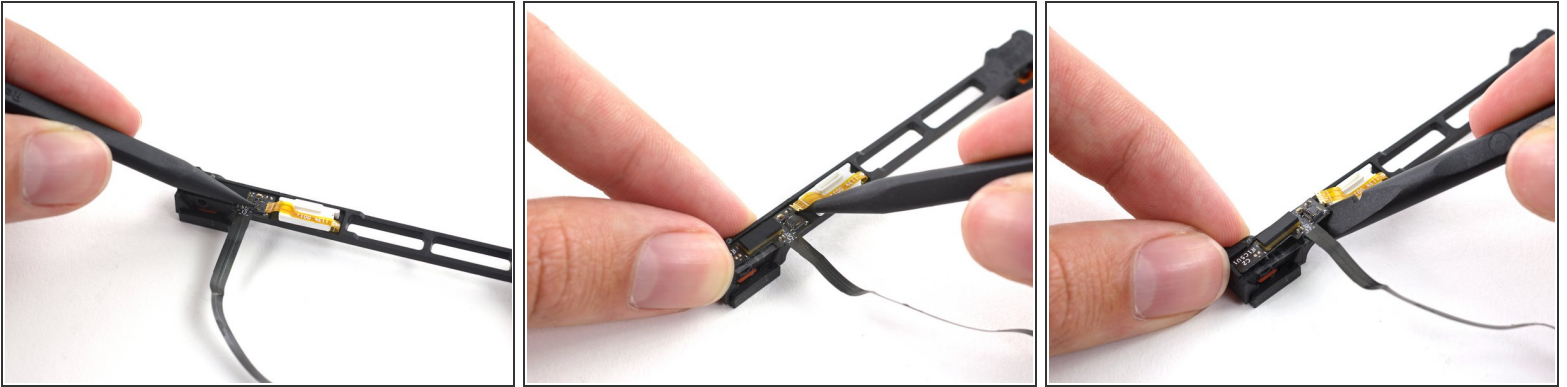
## 步骤 14

- ❗ 您的替换支架上可能没有带前感应器支架，如果没有的话，请从旧的上卸下安装到新的上。
- 使用撬棒的尖端当做杠杆，来将第一张图ZIF连接器翻转。连接器不脱落，请参考下一步骤。
  - 轻轻地将黄色传感器支架电缆拉出ZIF连接器（第二张图片中的右侧）。
  - 使用撬棒的平头将硬盘驱动器电缆从其所粘附的传感器支架上撬起。
- ★ 从新的硬盘驱动器电缆上取下粘合剂背衬，将其粘在传感器支架上，然后连接传感器支架电缆。
- ⚠ 许多固定器覆盖了两侧较厚的电缆的长度，因为它可以摩擦铝壳内部，导致接触机壳短路或者简单地断开连接。
