## 任天堂Switch的风扇的更换

根据本指南的操作来更换损坏或工作不正常的Switch的风扇。 Switch...

根据本指南的操作来更换损坏或工作不正常的Switch的风扇。

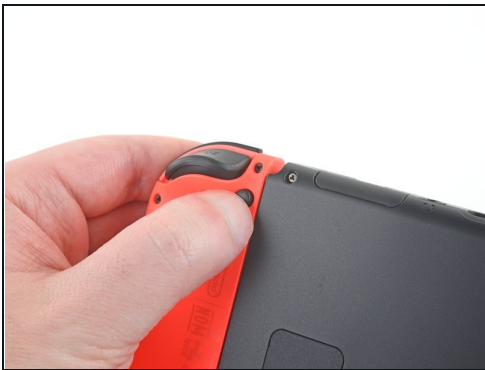
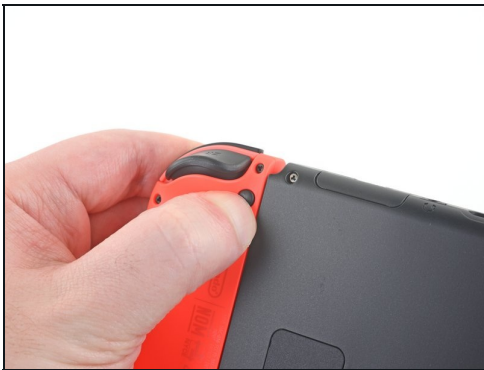
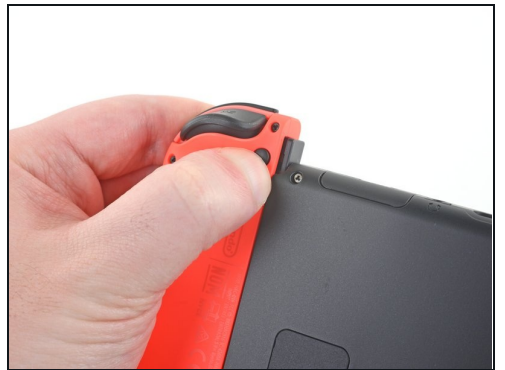
## 步骤 1 — Joy Con 游戏手柄

- 按住 Joy Con 手柄背面的圆形小按钮。
- 按住该按钮的同时，向上推动手柄。

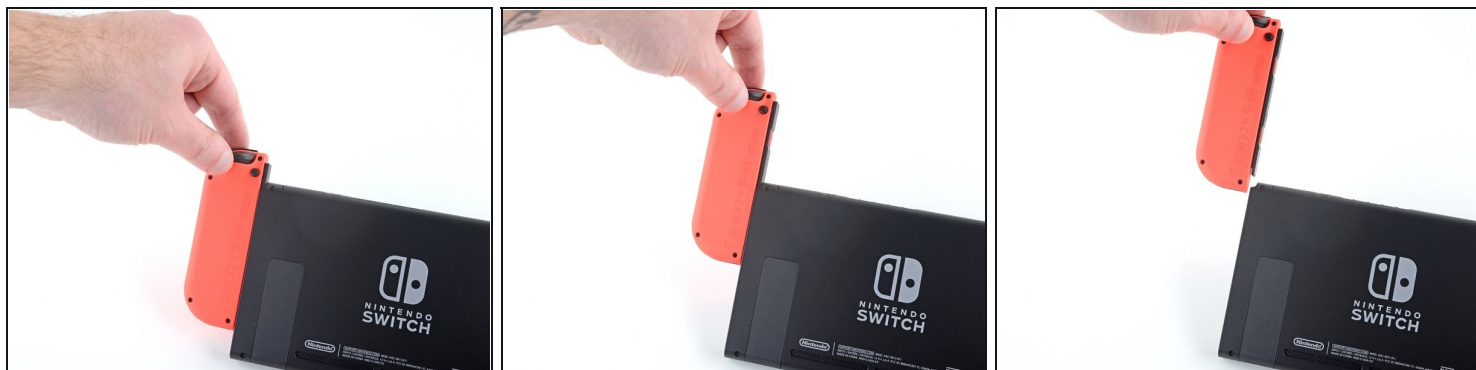
## 步骤 2 — 取下游戏手柄

- 按住手柄背部的圆形按键，向上推动手柄直到将它与主机完全分开。

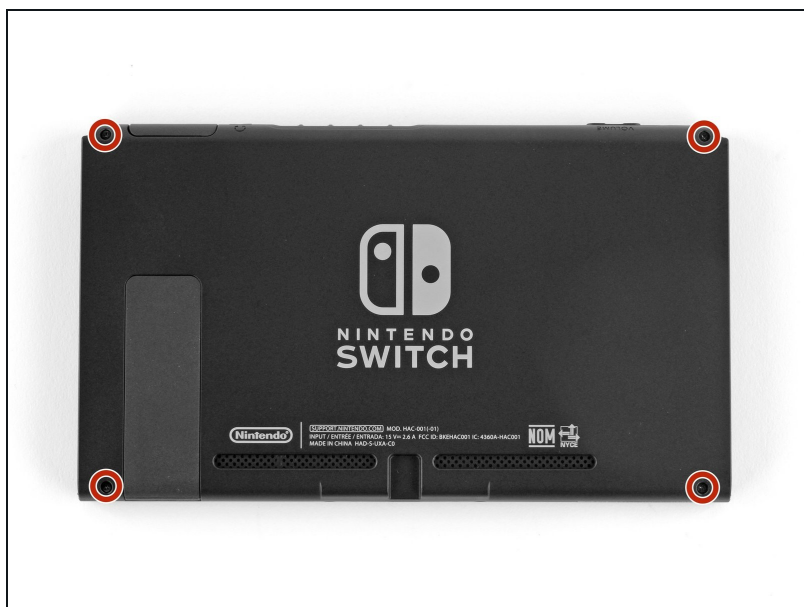
## 步骤 3 — 移除背盖螺丝

- 使用 Y00 螺丝刀拧下固定在后盖上的 4 颗 6.3 毫米螺丝。

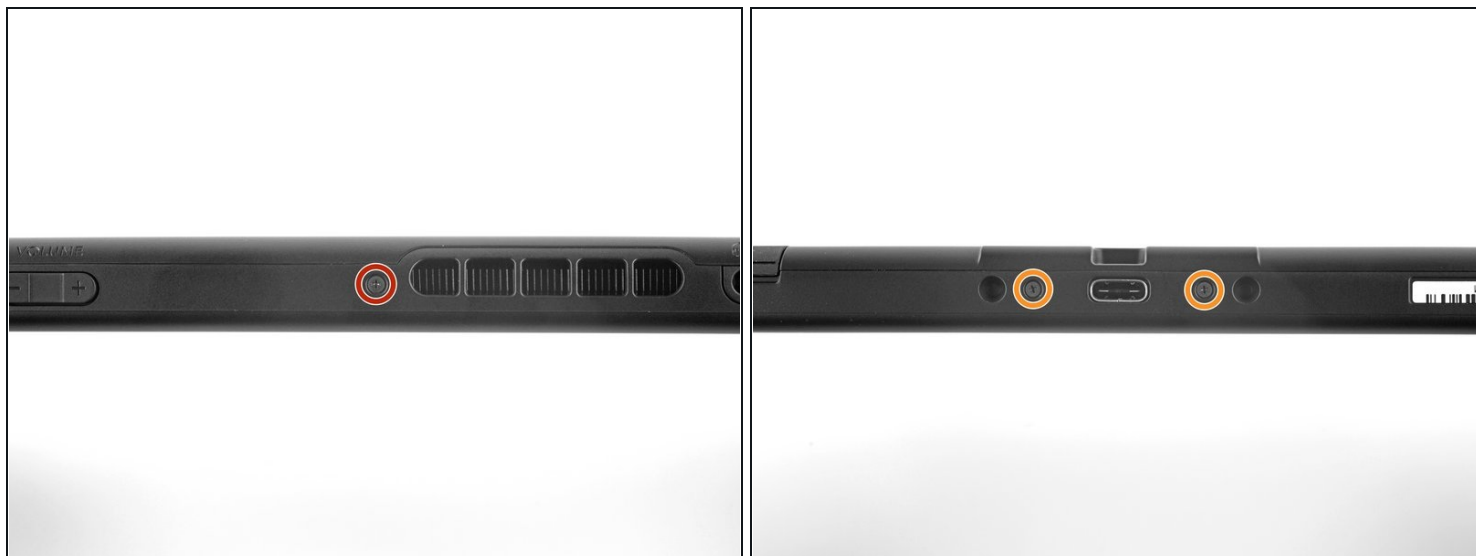
## 步骤 4 — 移除顶部和底部螺丝

- 使用 JIS000 螺丝刀，或者 iFixIt PH000 螺丝刀取下用于固定后面板的螺丝：
  - 一颗在主机顶部的散热器出口旁，长度为2.5毫米的螺丝
  - 两颗在主机底部的充电接口两侧，长度为2.5毫米的螺丝
- ① 面板上的这些螺丝比较容易滑丝，为了防止滑丝发生，在拆卸过程中请用力向螺丝施加压力，同时缓慢拧动螺丝刀，如果螺丝无法拧出来，尝试换另一个JIS 000 或 PH 000 螺丝刀试一下。

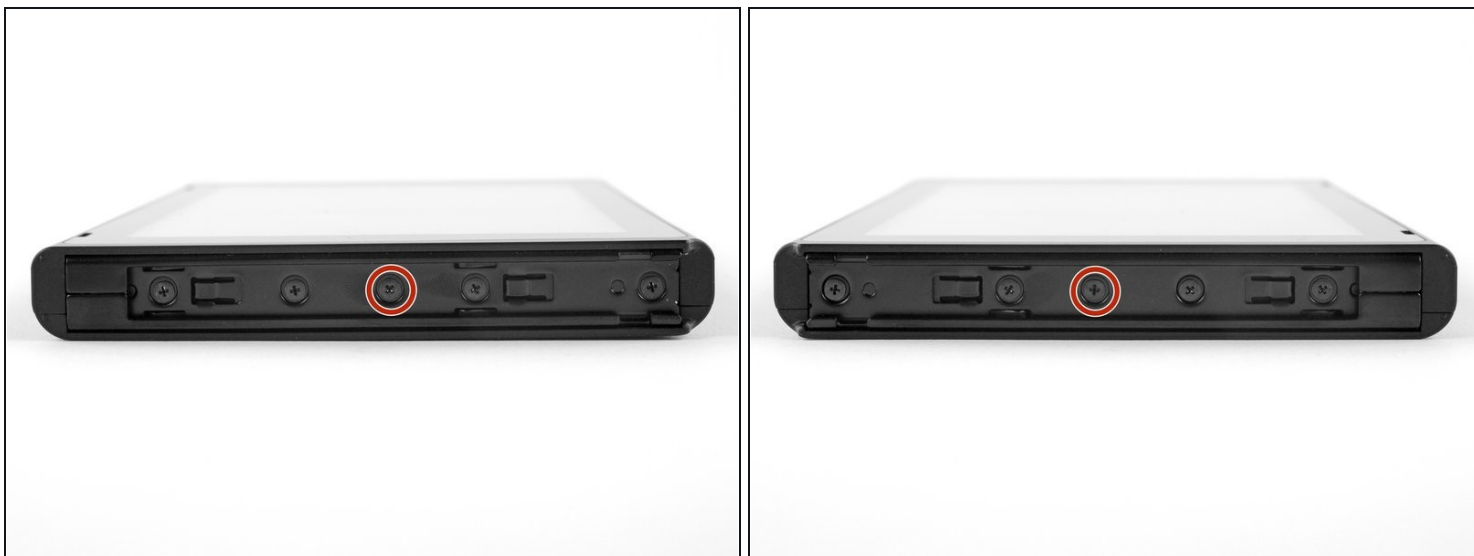
## 步骤 5

- 在设备两边，使用 JIS000 螺丝刀（或 iFixit PH000 螺丝刀）拧下2颗长度为3.8毫米，位于中央的中心螺丝（一面一颗）
- 注意 如图所示，在主机的两面各有五颗螺丝，本步骤只需要拆除最中心的那一颗，其余四颗不需要拆卸。

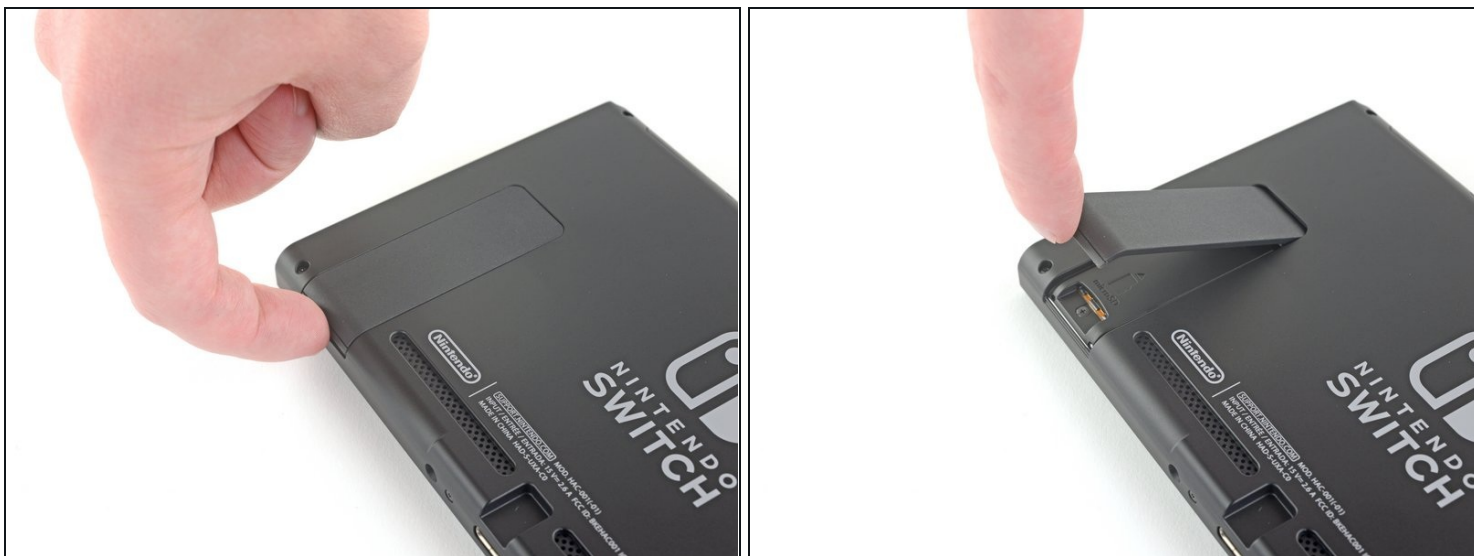
## 步骤 6

- 用手指翻起 Switch 主机背部用的支架
  - ① 注意：如果卡槽里有 Micro SD 卡的话，在开始下一步之前需要先将它取下来。

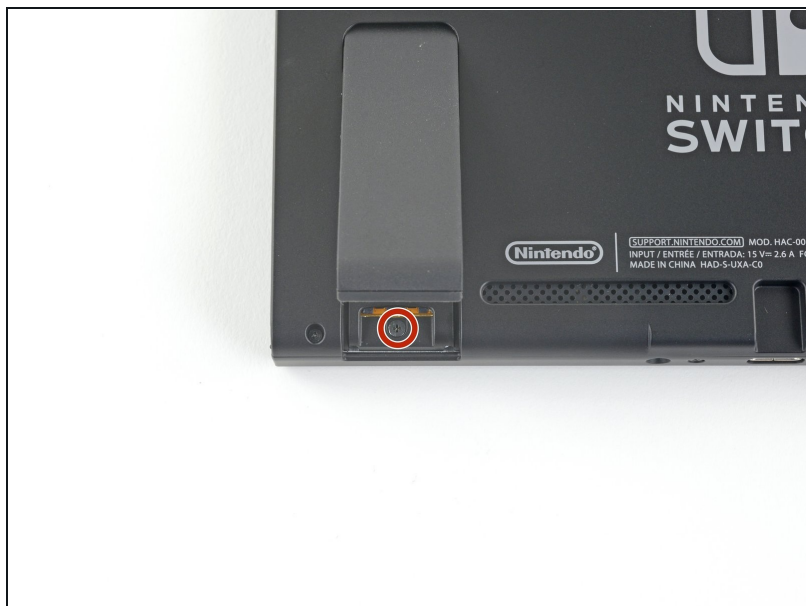
## 步骤 7

- 使用 JIS000 螺丝刀（或 iFixit PH000 螺丝刀）拧下位于主机支架下面，一颗 1.6 毫米的螺丝
- 将支架盖上。

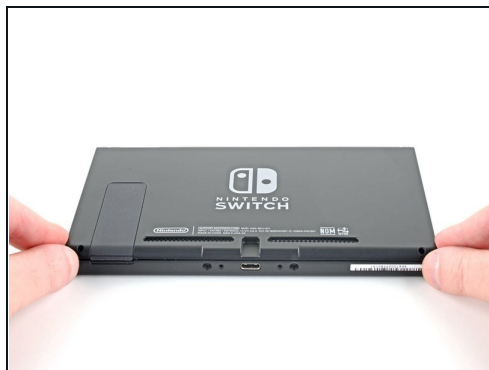
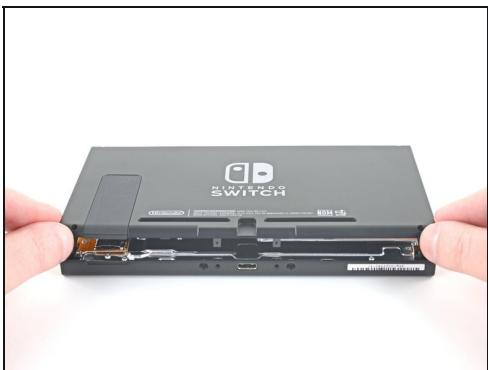
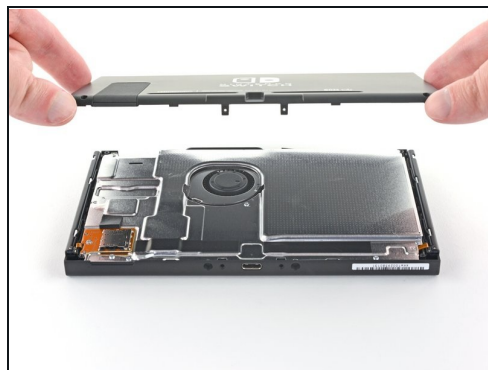
## 步骤 8

- 从设备底部提起后盖并取下
- ① 背部盖板连接到塑料外壳的另一半，防止你在关闭后面板时将其完全抬起。
- 从设备底部向上提起后面板并将其卸下。

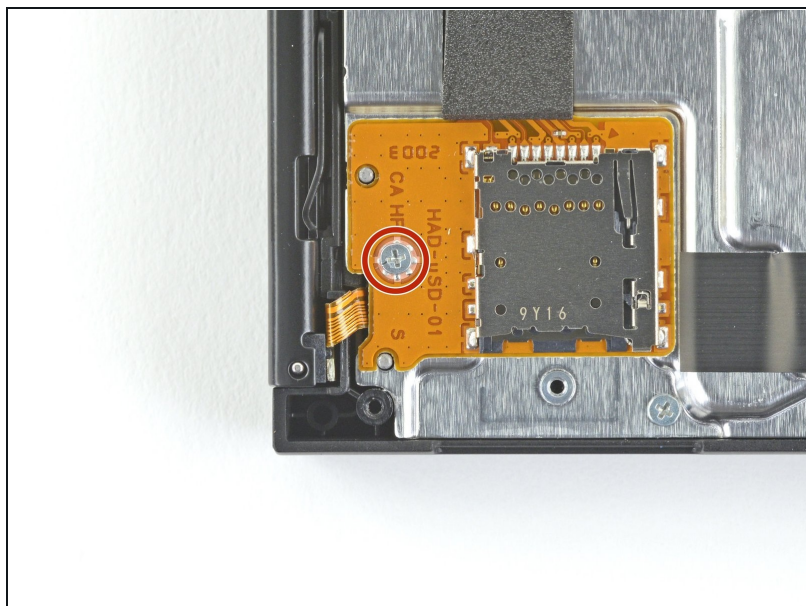
## 步骤 9 — 移除MicroSD读卡器

- 使用JIS 000螺丝刀或iFixit官方PH 000螺丝刀移除Micro SD卡槽上的1颗3.1 mm十字形螺丝。

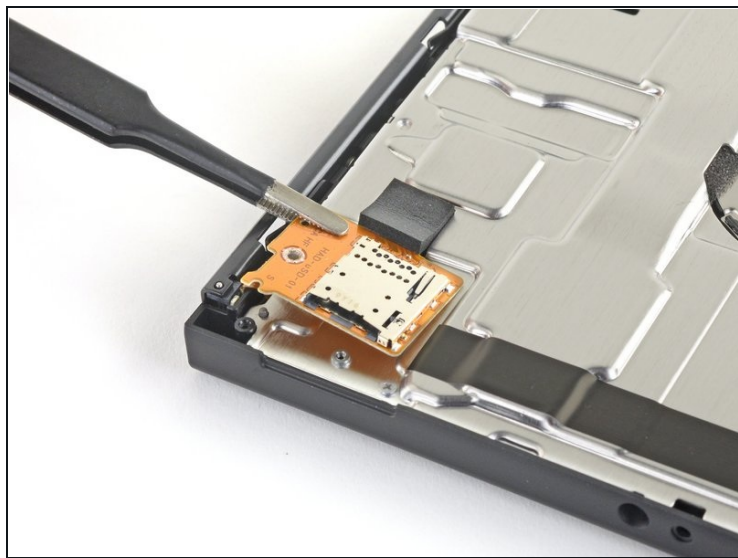
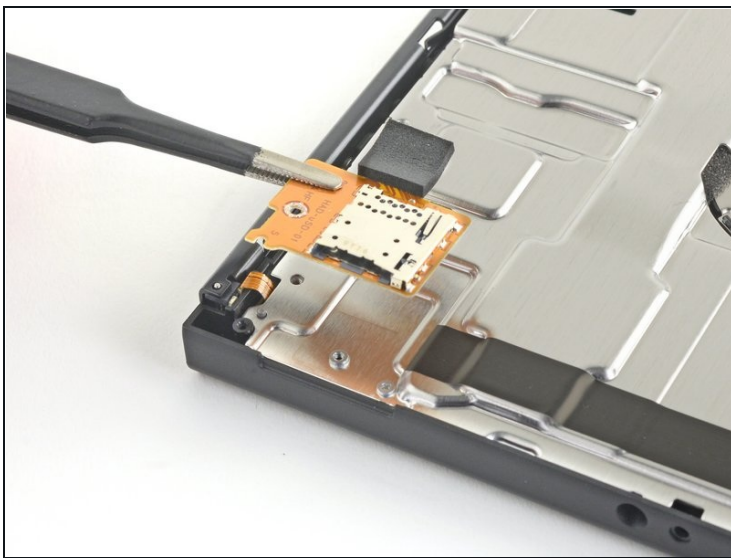
## 步骤 10

- 用手或镊子，缓慢地垂直提起micro SD卡槽所在的子板，使其从主机上脱离，然后断开连接并移除它。
- ☑ 在重新组装时，请对齐子板并轻轻地按压接口上的海绵垫，直到接头发出咔哒声为止。如果需要，你可以在安装前取下海绵垫。

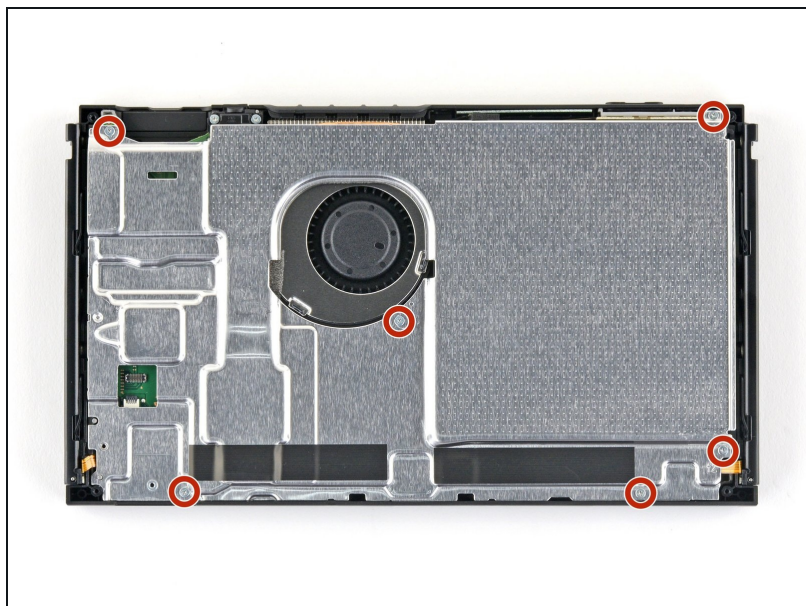
## 步骤 11 — 移除屏蔽板

- 使用 JIS000 螺丝刀或 iFixit 菲利普 000 螺丝刀，移除屏蔽板上的 6 颗 3mm 的十字形螺丝

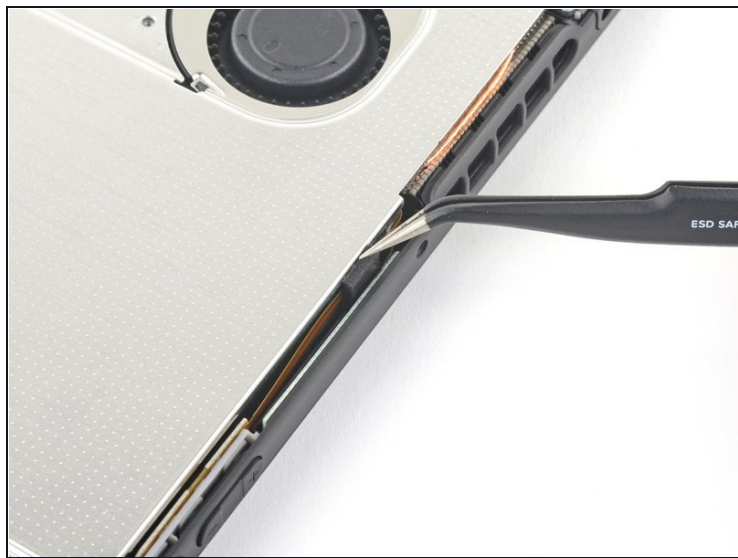
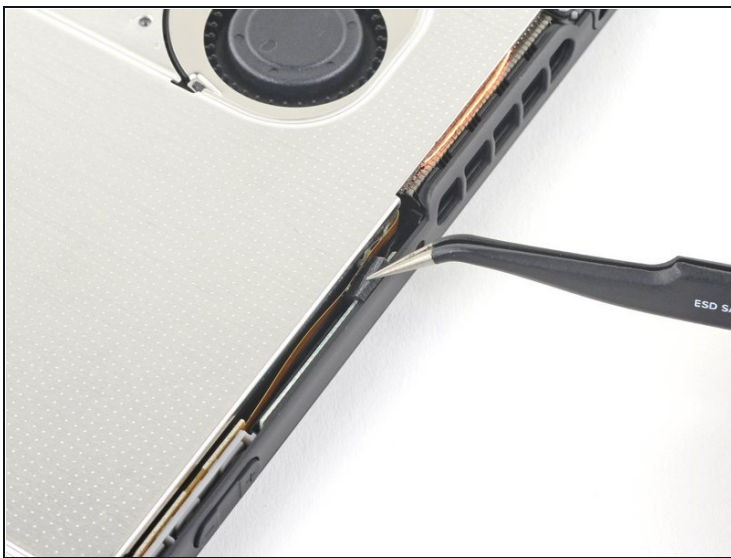
## 步骤 12

- 用手指或镊子剥下设备顶部边缘靠近风扇排气口的泡沫片。

⚠ 如果泡沫不容易剥落，请不要强行撕开，否则可能会撕裂。小心地在不同的地方剥离，最终完全剥离泡沫。

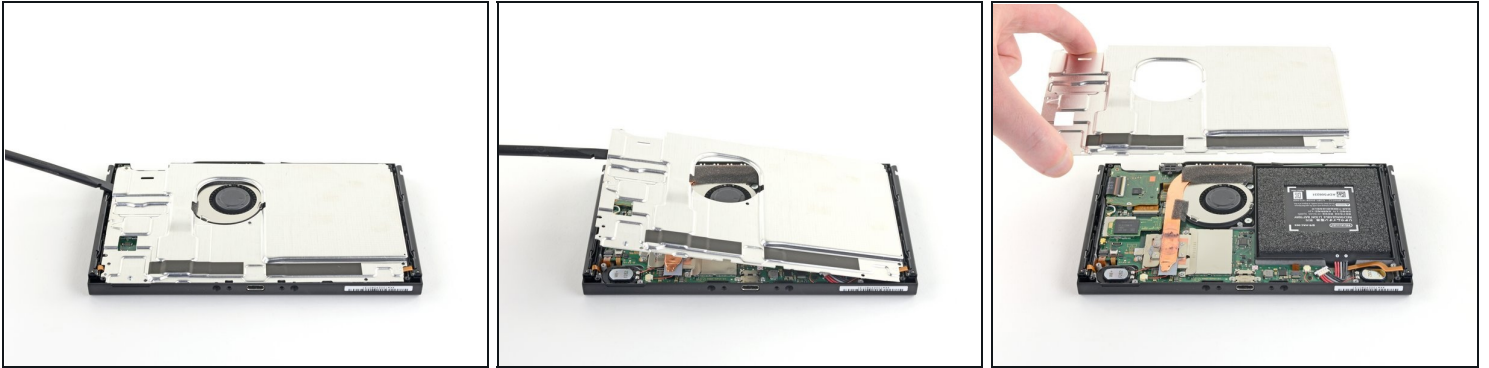
## 步骤 13

- 沿设备边缘在屏蔽板下方插入撬棒。
- 向上撬起屏蔽板。
- ① 您可能会感到有点阻力。这是正常现象，因为屏蔽板和散热器之间有导热膏——稍微有点黏性。
- ① 在铜质热管和屏蔽罩之间涂有一层粉红色导热硅脂，这有助于防止 Switch 过热。
- 如果你足够小心的话，你可以重复使用这些粉红色导热硅脂。只要硅脂保持干净，并确保在重新组装时它与散热器和屏蔽罩紧密接触。
- 如果您需要更换它，请参考我们的[散热硅脂更换指南](#)来移除旧的散热硅脂并为其在重新组装时更换合适的硅脂，例如[K5 Pro](#)。

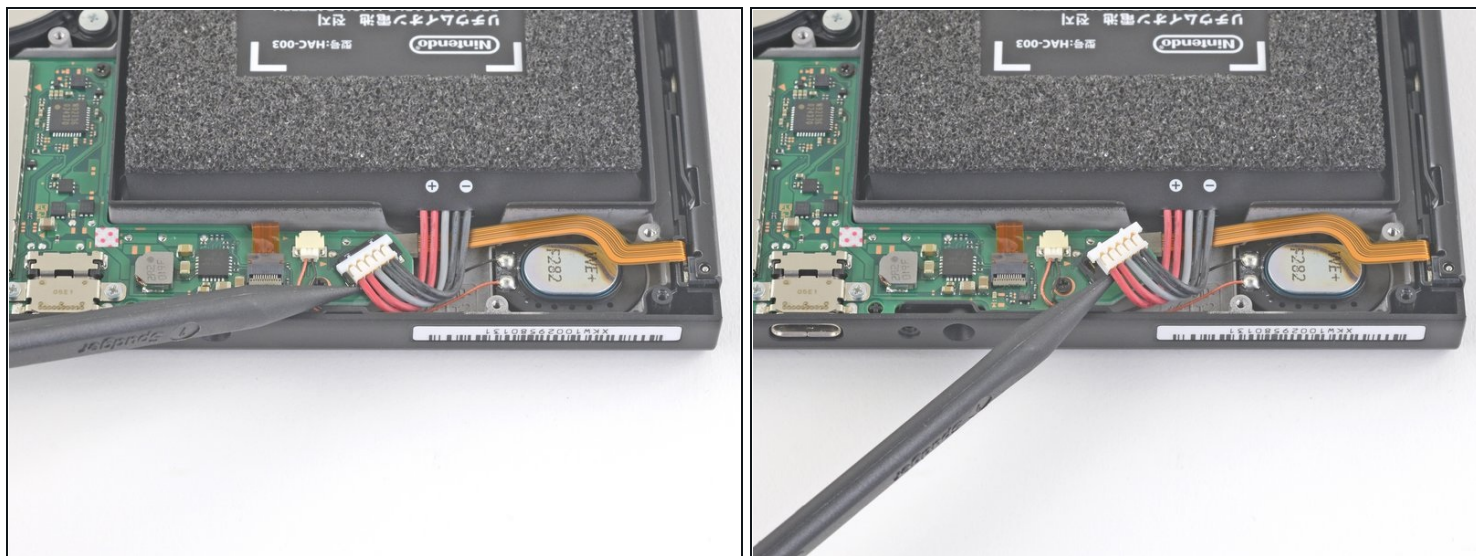
## 步骤 14 — 断开电池

- 在将撬棒的底端伸到白色插头的地下然后向上移动将其从主板上撬下。

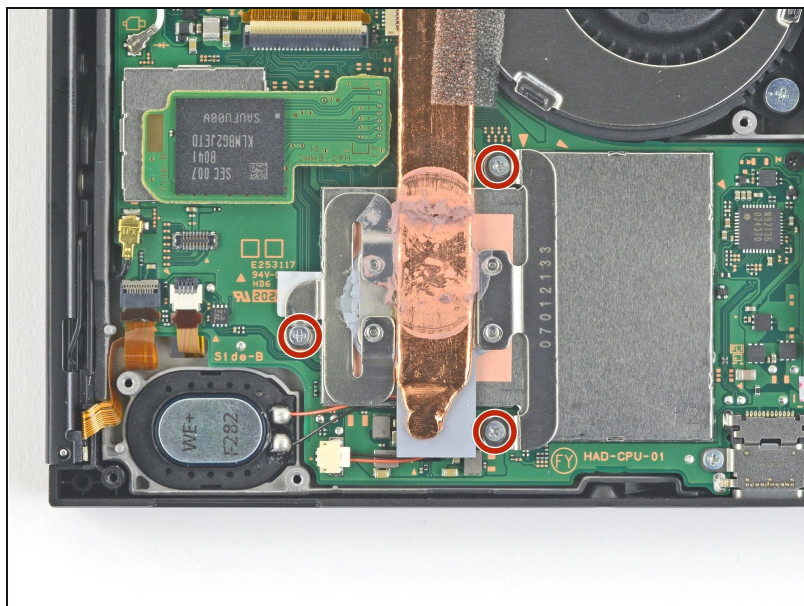
## 步骤 15 — 移除散热槽

- 使用 JIS 000 或 iFixit PH 000 螺丝起子卸下将散热器固定到主板的三颗3毫米螺丝。

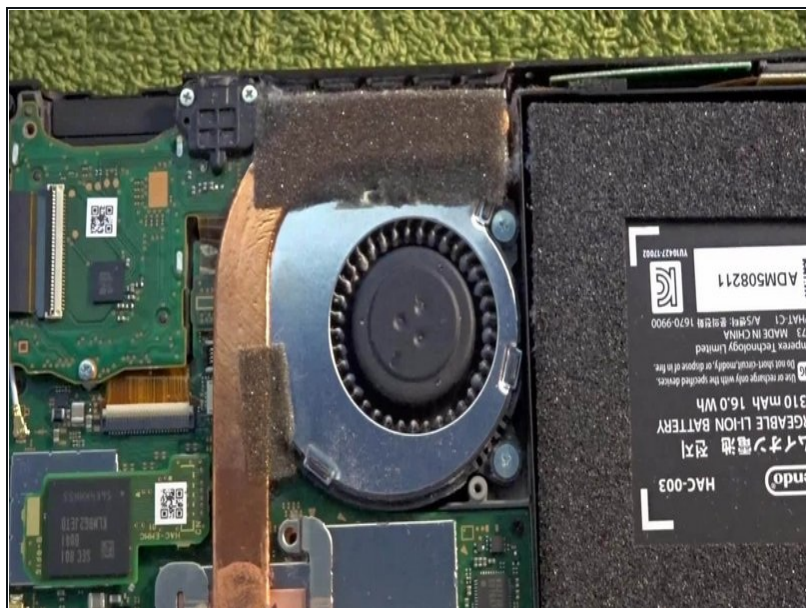
## 步骤 16

- 小心地将粘在散热器和风扇上的两个泡沫片从风扇上剥离。

❗ 只需将泡沫剥离到足以清洁风扇的程度。

⚠ 泡沫片十分脆弱，很容易撕裂。  
使用下面的方法剥离泡沫：

- 将撬棒的尖端插入泡沫片下方没有粘住任何东西的部分，
- 用手指按压泡沫片顶部以将其固定到位。
- 将撬棒尖端一直滚动到泡沫片下方的另一端让泡沫片分离。

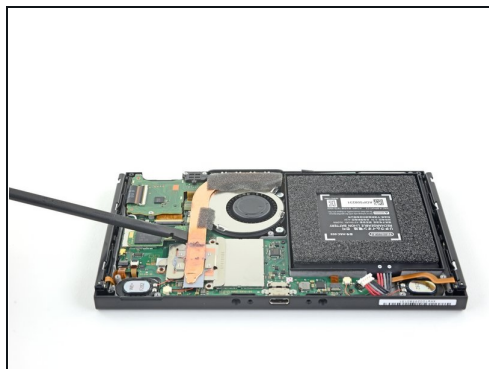
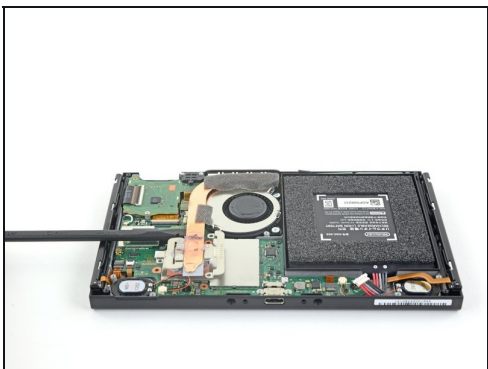
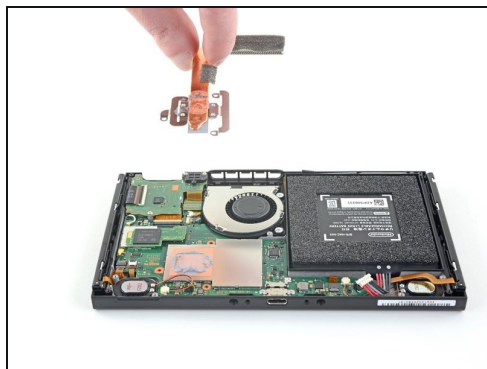
## 步骤 17

- 用撬棒或手指将散热器提起并从主板上卸下，以将其卸下。
- ❗ 你可能会感到有些抵触。这是正常现象，因为散热器会通过散热胶与CPU轻微粘合。
- ☑ 使用高浓度（90%或更高）的酒精和超细纤维布清除散热器和CPU上的旧散热膏。重新组装前，请在CPU上[涂抹新的散热膏](#)。
- 将散热膏均匀地涂在之前涂过的位置。这包括散热管和铝合金屏蔽罩之间，Switch用来额外散热的那个地方。

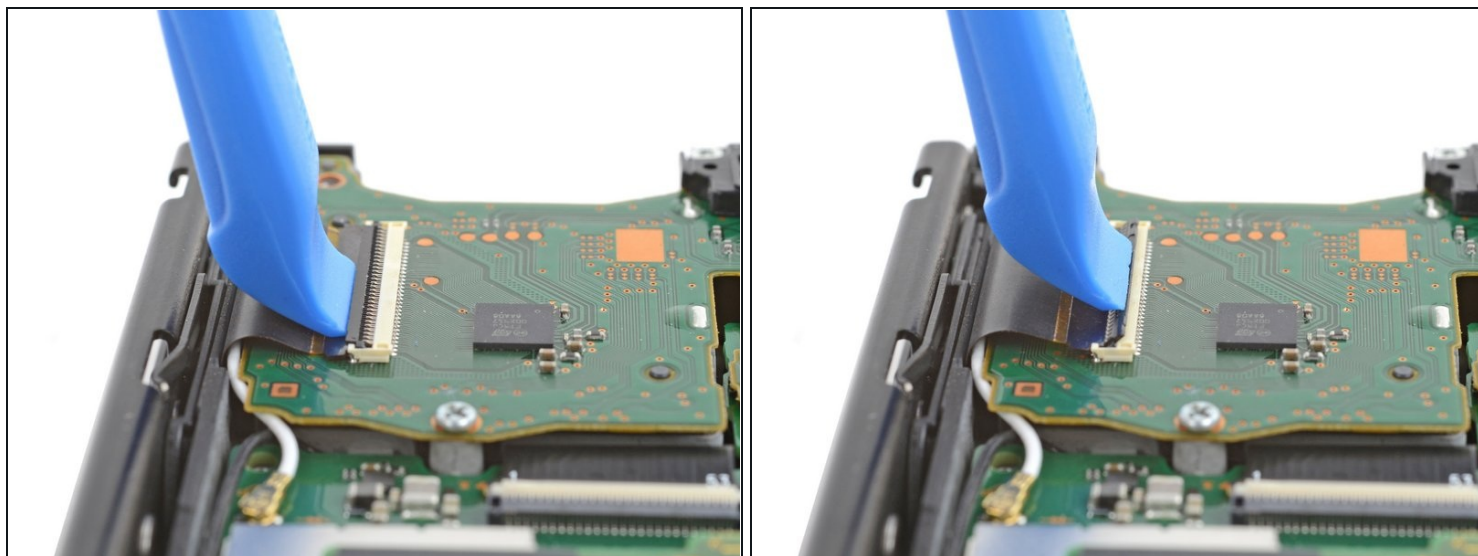
## 步骤 18 — 移除耳机接口

- 使用打开工具或指甲将数字转换器电缆的[ZIF连接器](#)上的小夹扣锁定翻盖向上翻转。

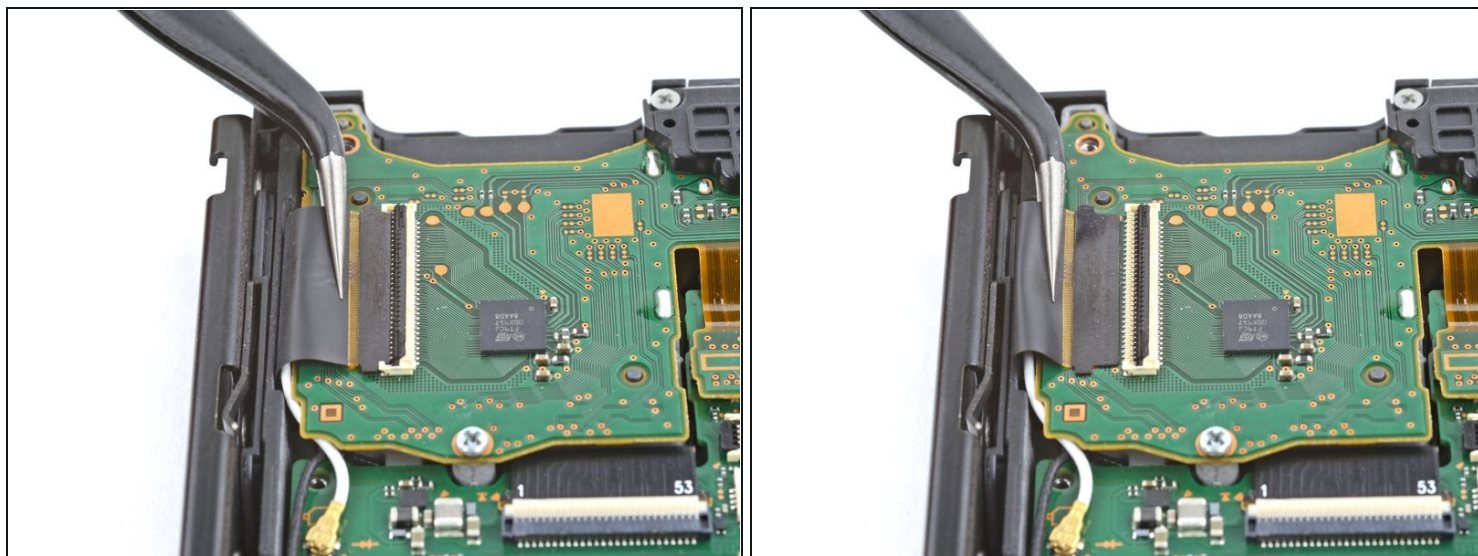
## 步骤 19

- 用镊子将数字转换器排线从游戏读卡器电路板上的接口中拔出。
- ✦ 在重新组装时，插入排线之前，请确保 ZIF 接口的锁定卡扣已被[翻起](#)。
- ✦ 将排线与电路板平行，轻轻地将其滑入接口中。
- ⚠ 不要强行将排线插入接口。如果无法插入，请确保锁片已向上翻起，重新放置排线，然后重试。
- ① 如果您的触摸屏在维修后无法工作，但您的读卡器可以工作，请确保此排线已正确插入。如果您的游戏卡读卡器也无法正常工作，请在下一步中检查读卡器。

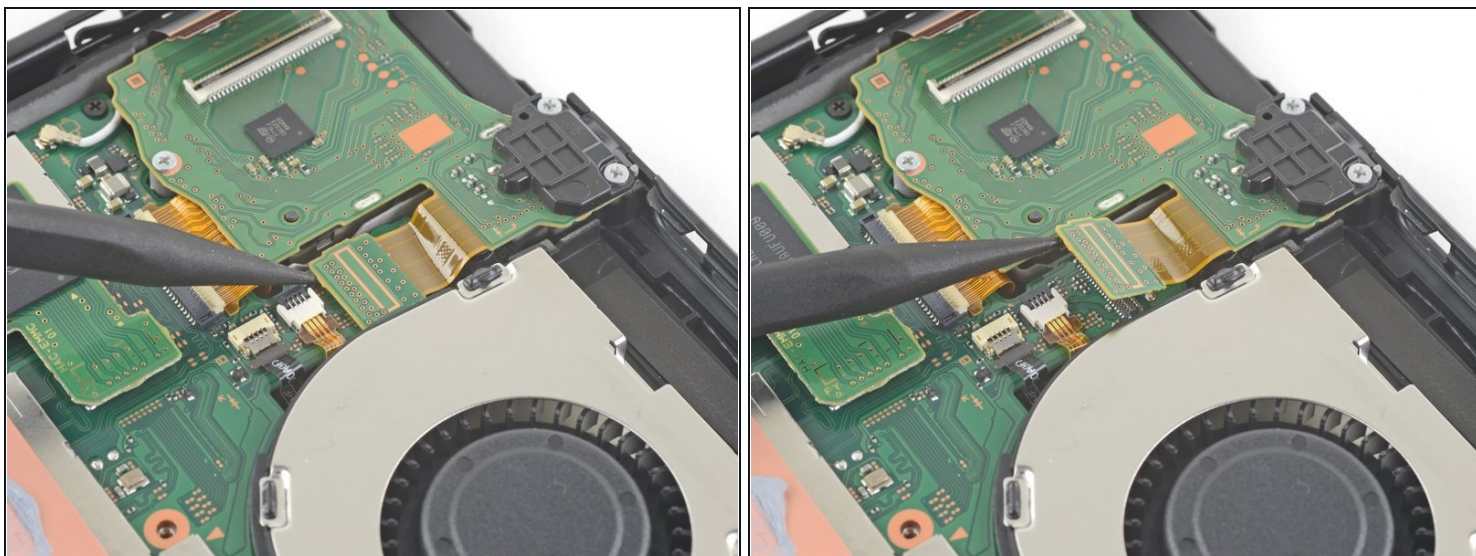
## 步骤 20

- 用撬棒的尖端笔直向上撬起耳机插孔和读卡器，以将其与主板断开连接。
- ✦ 重新连接像这样的[压接式接口](#)，请小心地对齐并向下按一侧，直至其卡入到位，然后在另一侧重复。不要直接在中间按压。如果连接器未对准，引脚可能会弯曲并造成永久性损坏。
- ❗ 如果重新组装后触摸屏无法正常工作/或未检测到游戏卡，可能是此接口没有重连到位。请小心地断开连接，然后重试。

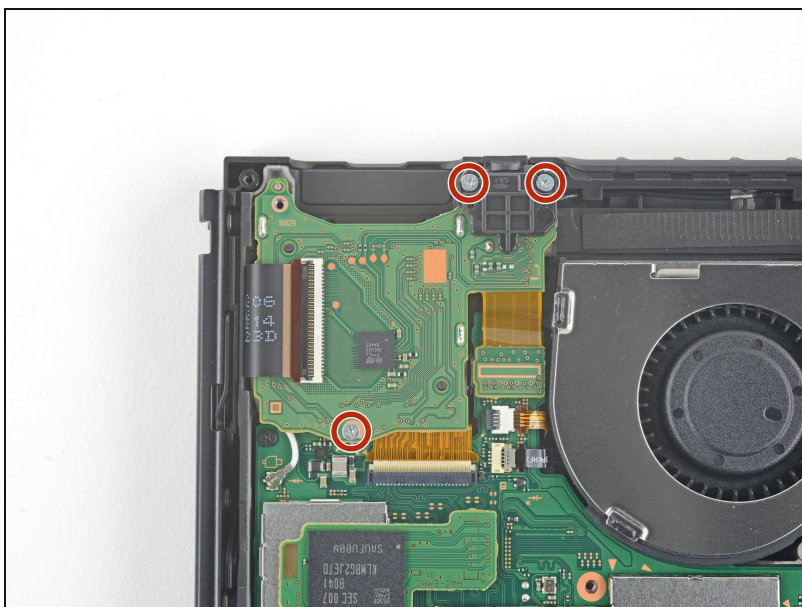
## 步骤 21

- 使用JIS 000或iFixit官方PH 000螺丝刀，将固定耳机孔和读卡器电路板到机身的三颗3.1毫米螺丝卸下。

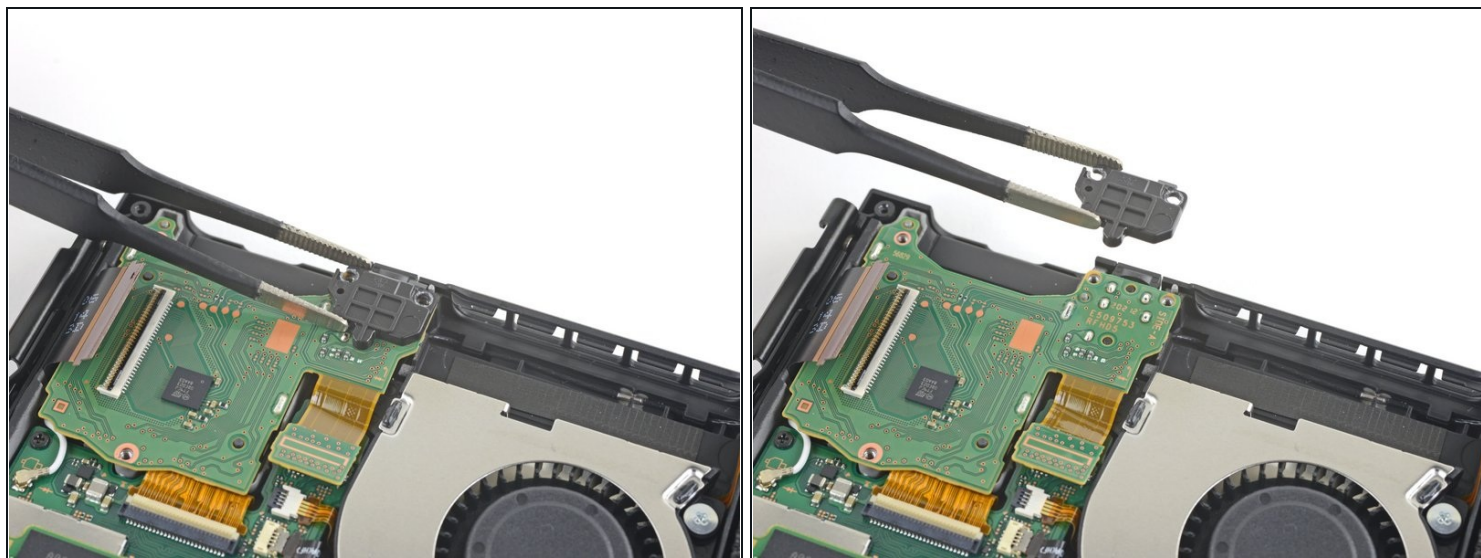
## 步骤 22

- 用镊子或手指卸下耳机插孔支架。

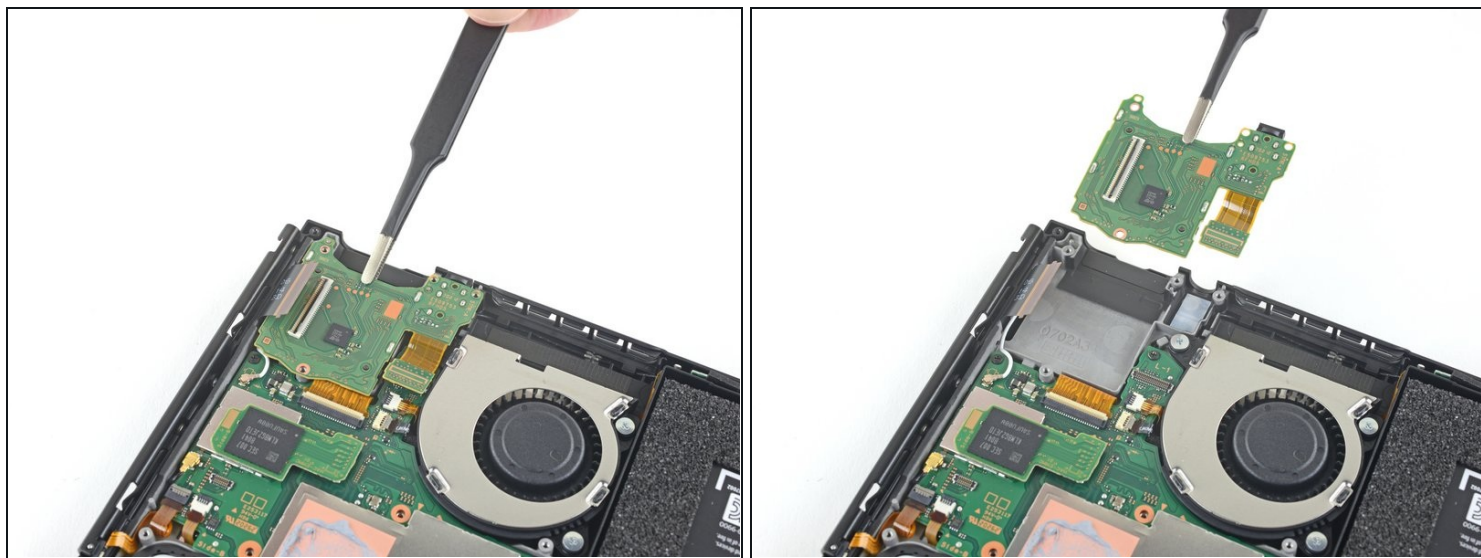
## 步骤 23

- 用镊子或手指卸下耳机插孔和游戏卡读取器板。

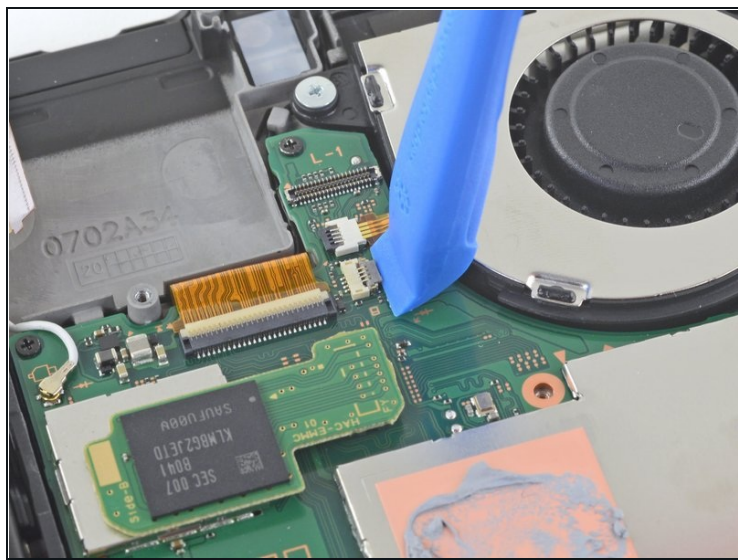
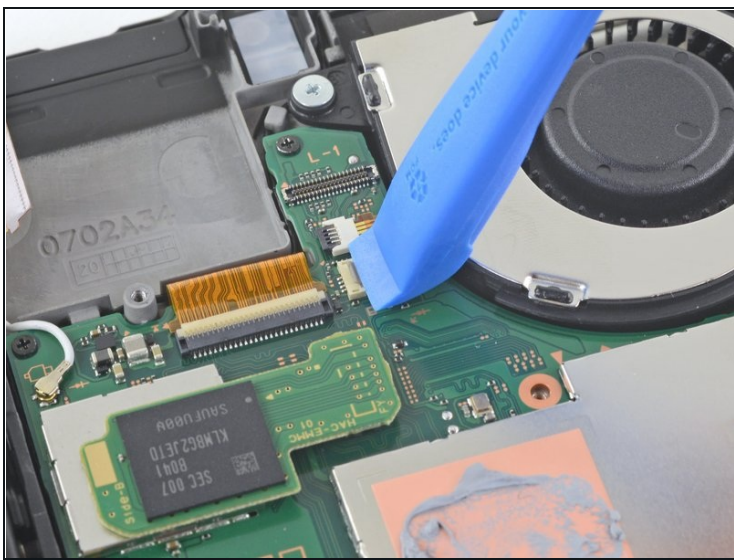
## 步骤 24 — 移除风扇

- 使用打开工具、撬棒或你的指甲将风扇电缆 [ZIF 接口](#)上的小铰链锁盖翻起。

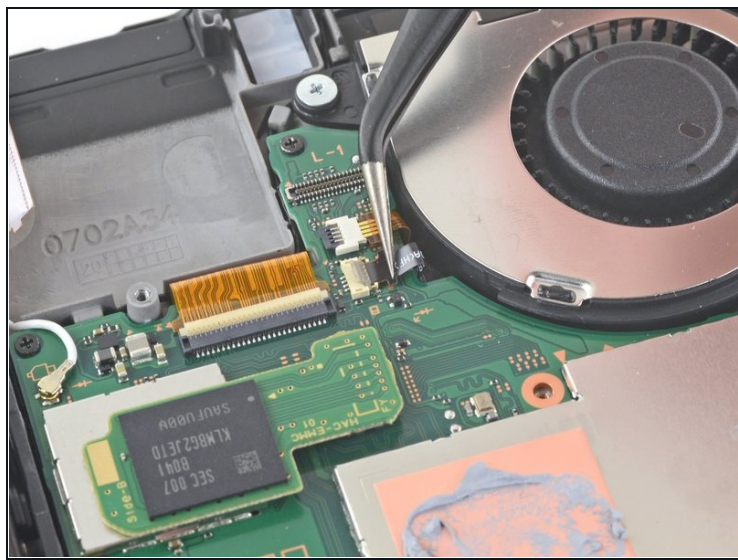
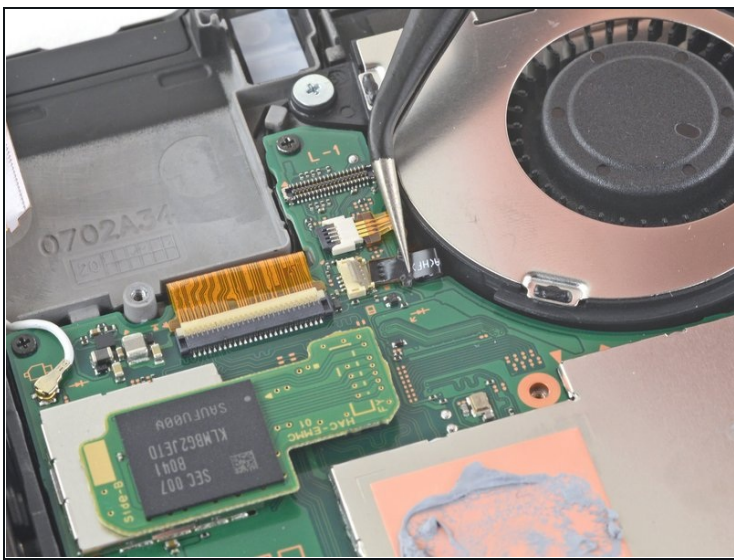
## 步骤 25

- 使用镊子将风扇电缆从主板上的接口中直接拉出。

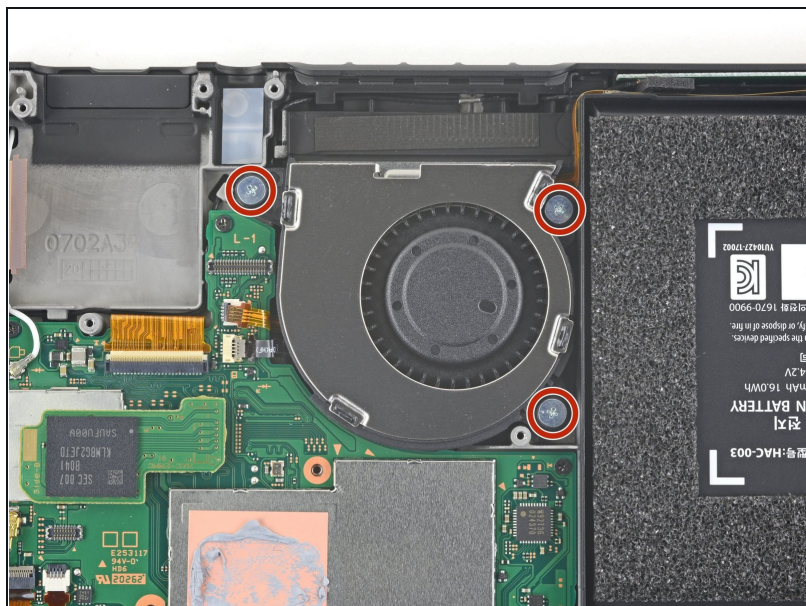
## 步骤 26

- 使用 JIS 000 螺丝刀或iFixit PH 000螺丝刀卸下固定风扇的三颗 4.8 毫米螺丝。

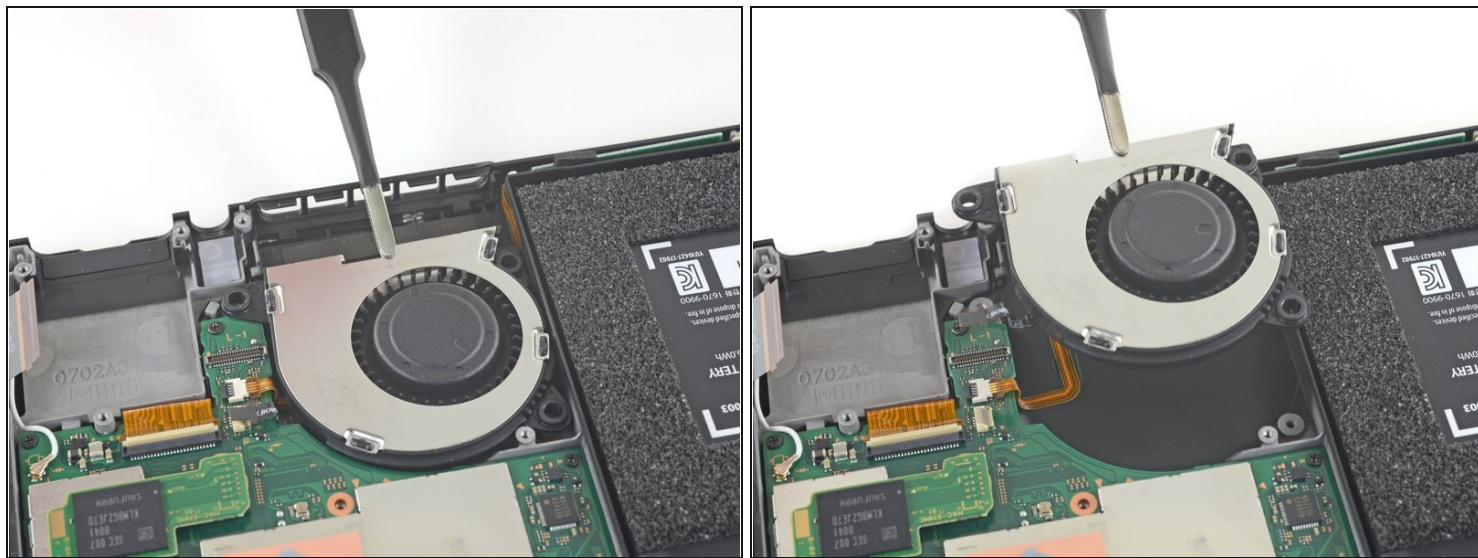
## 步骤 27

- 使用镊子或手指将风扇垂直向上提起并将其从设备中取出。
- ❗ 将你的新更换零件与原始零件进行比较。在安装之前，你可能需要将剩余的组件（例如橡胶衬套）转移到新部件上。
