# 任天堂Switch的耳机孔和游戏读卡器的更换

请按照本指南更换Nintendo Switch游戏控制台中损坏或有故障的耳机插孔和游戏卡读取器。

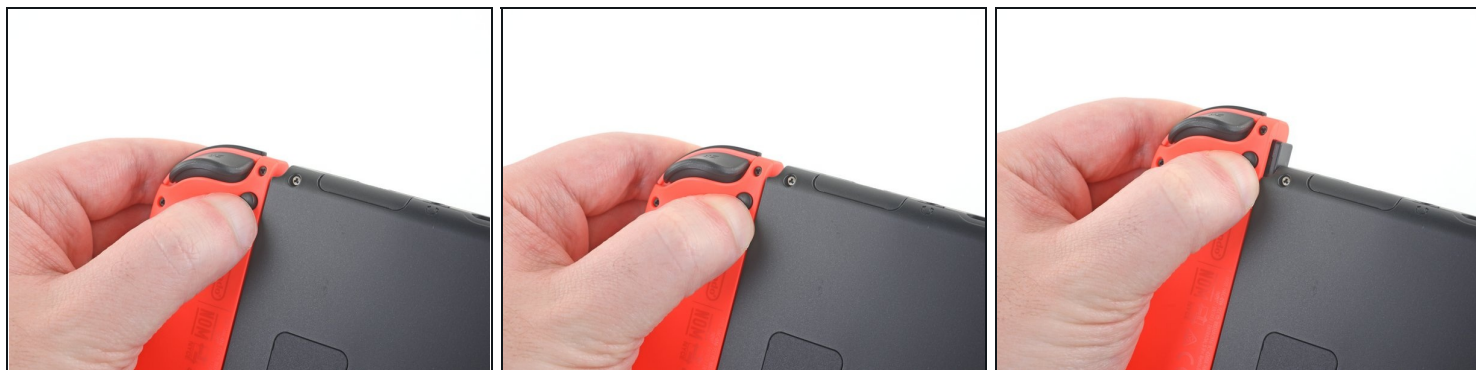
## 步骤 1 — Joy-Con 游戏手柄

- 按住 Joy-Con 手柄背面的圆形小按钮。
- 按住该按钮的同时，向上推动手柄。

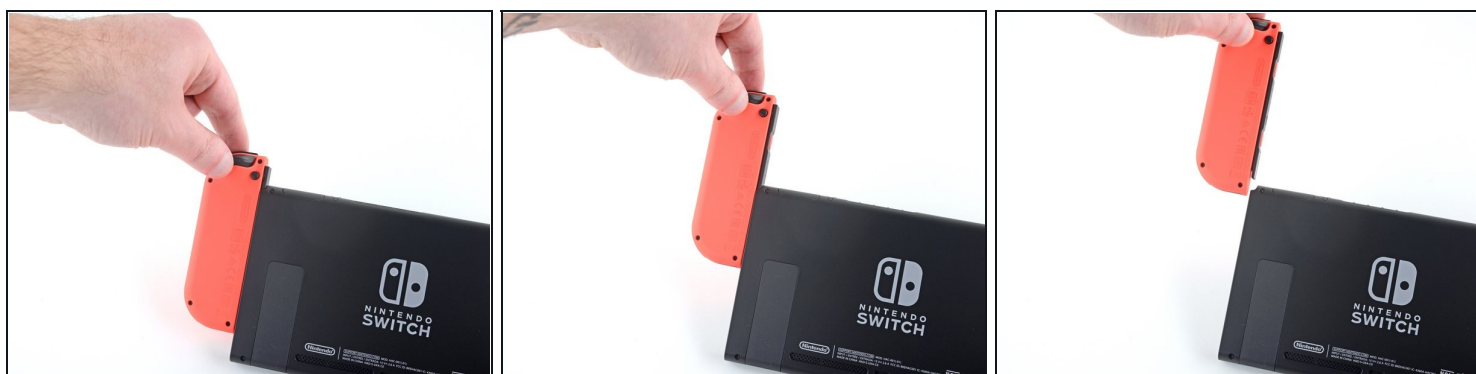
## 步骤 2 — 取下游戏手柄

- 按住手柄背部的圆形按键，向上推动手柄直到将它与主机完全分开。

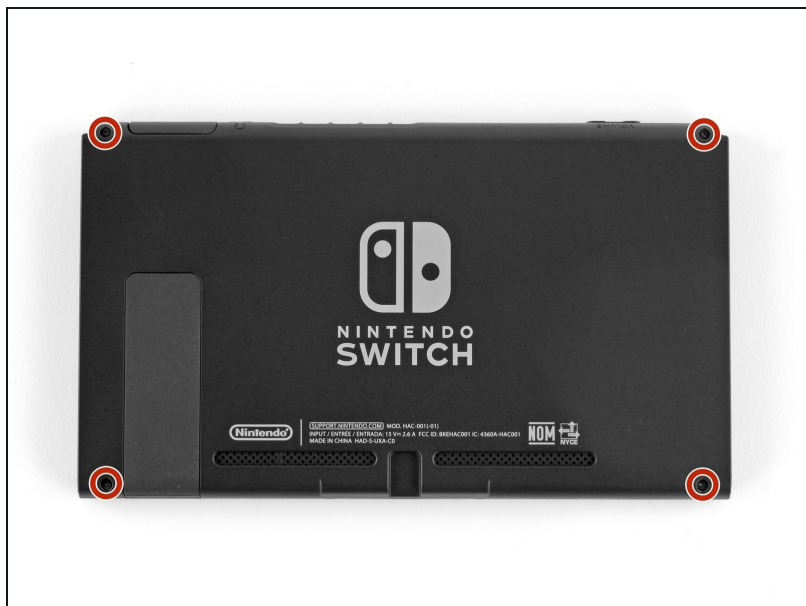
### 步骤 3 — 移除背盖螺丝

- 使用 Y00 螺丝刀拧下固定在后盖上的 4 颗 6.3 毫米螺丝。

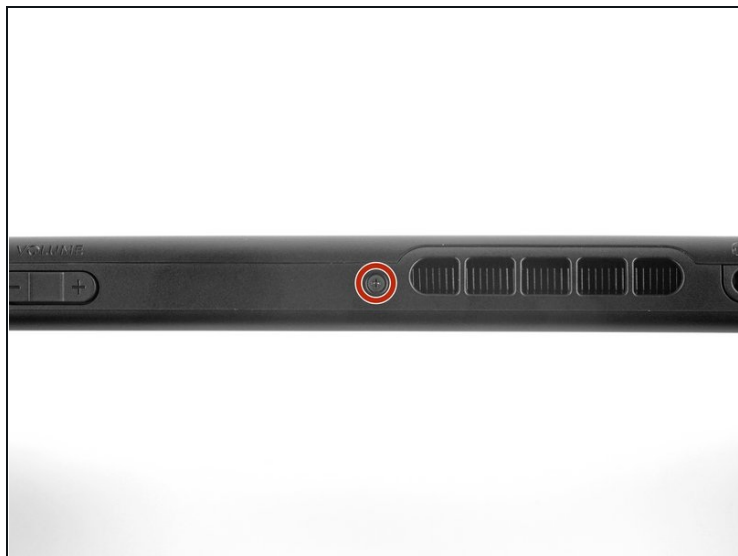
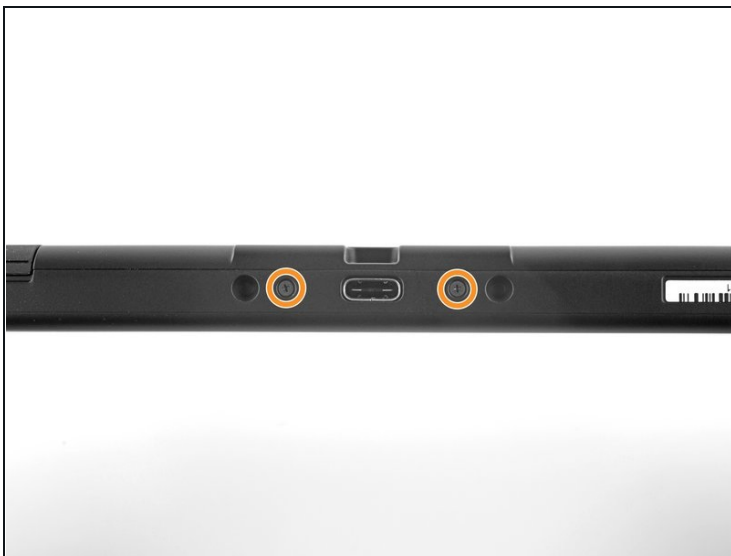
### 步骤 4 — 移除顶部和底部螺丝

- 使用 JIS000 螺丝刀，或者 iFixIt PH000 螺丝刀取下用于固定后面板的螺丝：
  - 一颗在主机顶部的散热器出口旁，长度为2.5毫米的螺丝
  - 两颗在主机底部的充电接口两侧，长度为2.5毫米的螺丝
- ⓘ 面板上的这些螺丝比较容易滑丝，为了防止滑丝发生，在拆卸过程中请用力向螺丝施加压力，同时缓慢拧动螺丝刀，如果螺丝无法拧出来，尝试换另一个 JIS 000 或 PH 000 螺丝刀试一下。

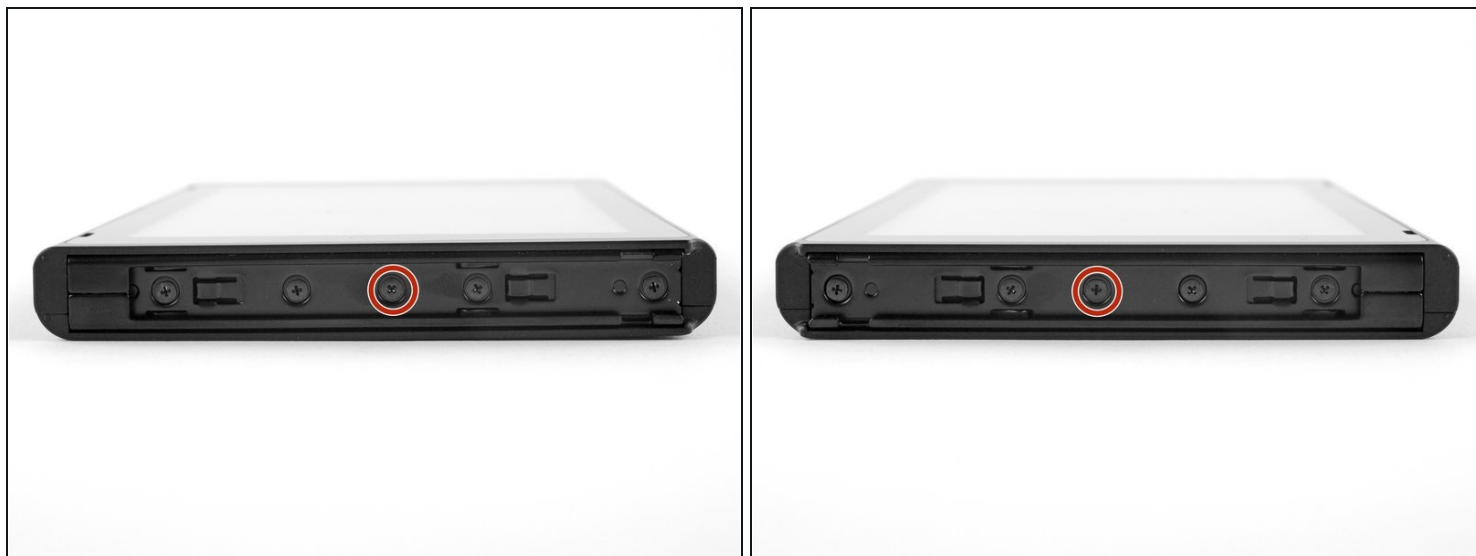
## 步骤 5

- 在设备两边，使用 JIS000 螺丝刀（或 iFixit PH000 螺丝刀）拧下2颗长度为3.8毫米，位于中央的中心螺丝（一面一颗）
- 注意 如图所示，在主机的两面各有五颗螺丝，本步骤只需要拆除最中心的那一颗，其余四颗不需要拆卸。

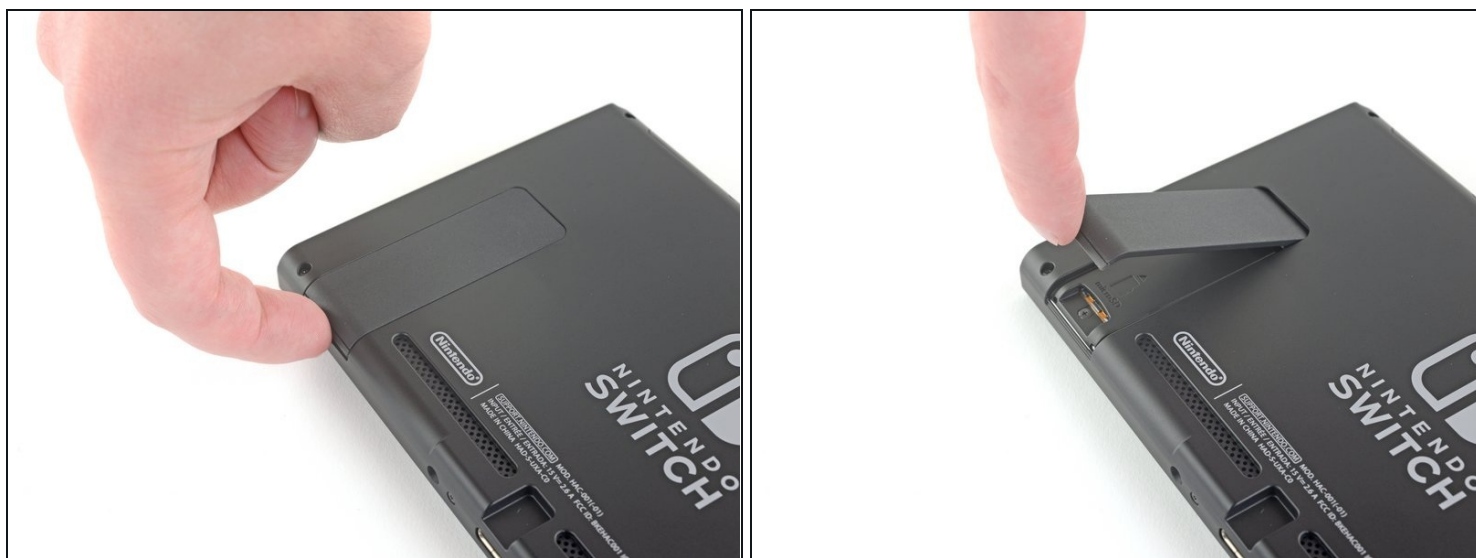
## 步骤 6

- 用手指翻起 Switch 主机背部用的支架
  - ① 注意：如果卡槽里有 Micro SD 卡的话，在开始下一步之前需要先将它取下来。

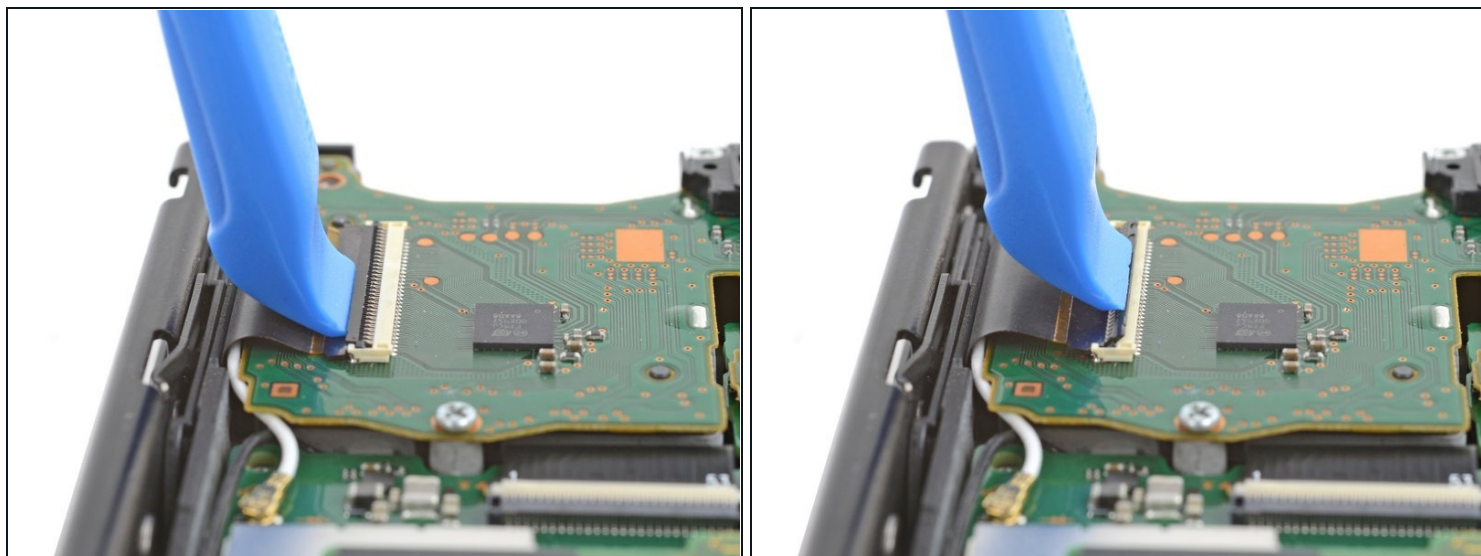
## 步骤 18 — 移除耳机接口

- 使用打开工具或指甲将数字转换器电缆的[ZIF连接器](#)上的小夹扣锁定翻盖向上翻转。

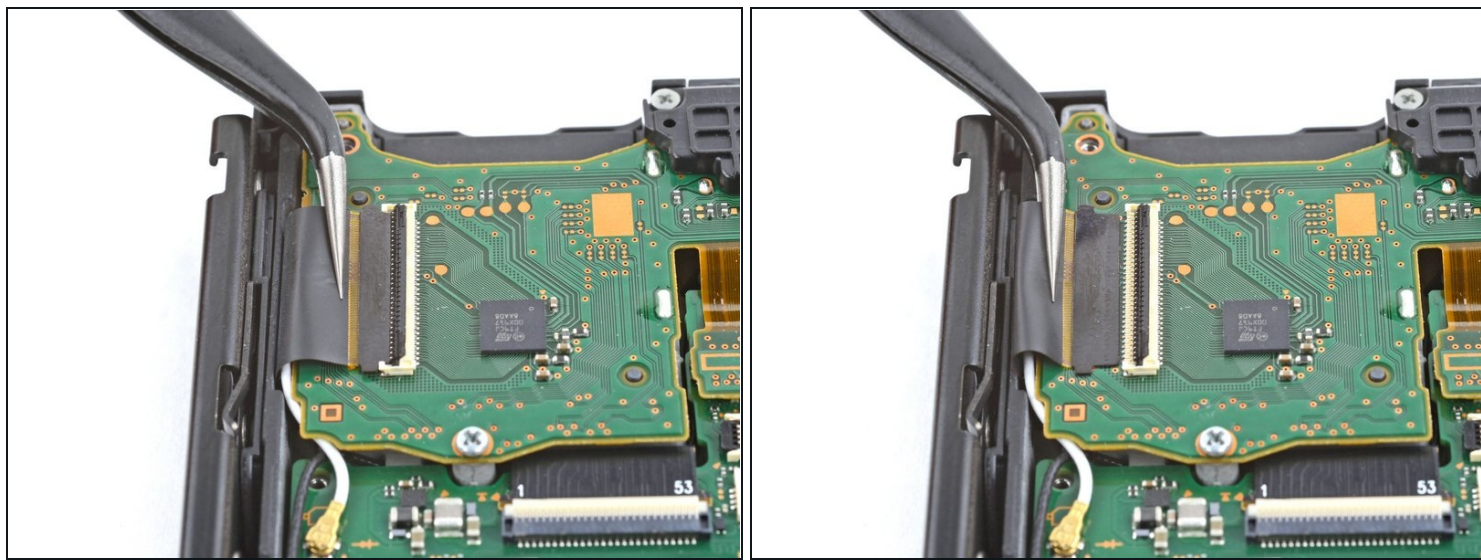
## 步骤 19

- 用镊子将数字转换器排线从游戏读卡器电路板上的接口中拔出。
- ✦ 在重新组装时，插入排线之前，请确保 ZIF 接口的锁定卡扣已被[翻起](#)。
- ✦ 将排线与电路板平行，轻轻地将其滑入接口中。
- ⚠ 不要强行将排线插入接口。如果无法插入，请确保锁片已向上翻起，重新放置排线，然后重试。
- ① 如果您的触摸屏在维修后无法工作，但您的读卡器可以工作，请确保此排线已正确插入。如果您的游戏卡读卡器也无法正常工作，请在下一步中检查读卡器。
