## 介绍

作为苹果有史以来功能最强大，最先进的iPhone，iPhone 11 Pro系列的中框由手术级不锈钢制成。背面是一块带有光学PVD涂层的钢化玻璃，增加了维修难度。此外，iPhone 11 Pro后置摄像头的设计也大大增加了后玻璃维修的难度。

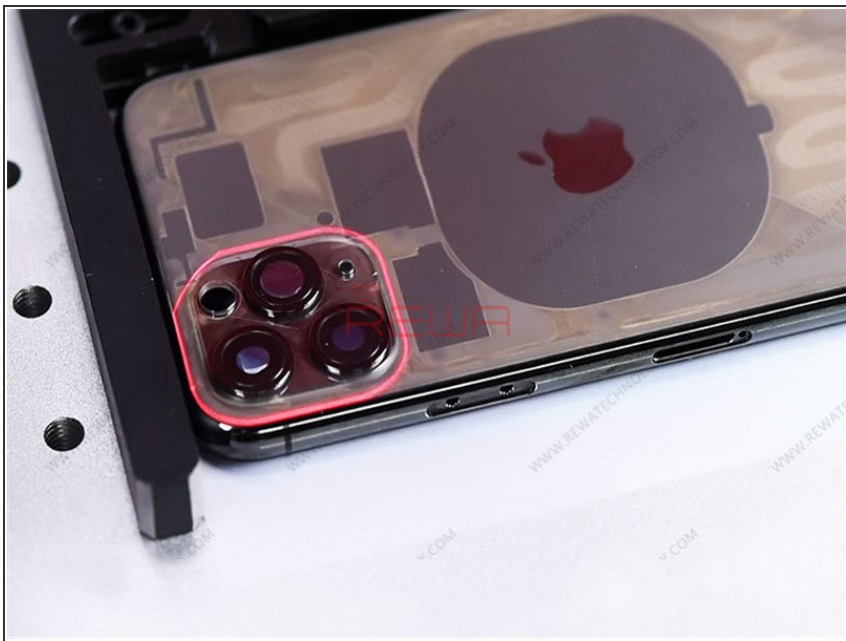
### 步骤 3 — 扫描摄像头周围的玻璃

- 激光扫描不适用于此处的三摄中心区域。
- 经过多次尝试和实验，REWA LAB成功完成了针对三镜头相机区域的专业图纸。
- 在图纸的帮助下，再次用激光扫描三镜头相机区域。

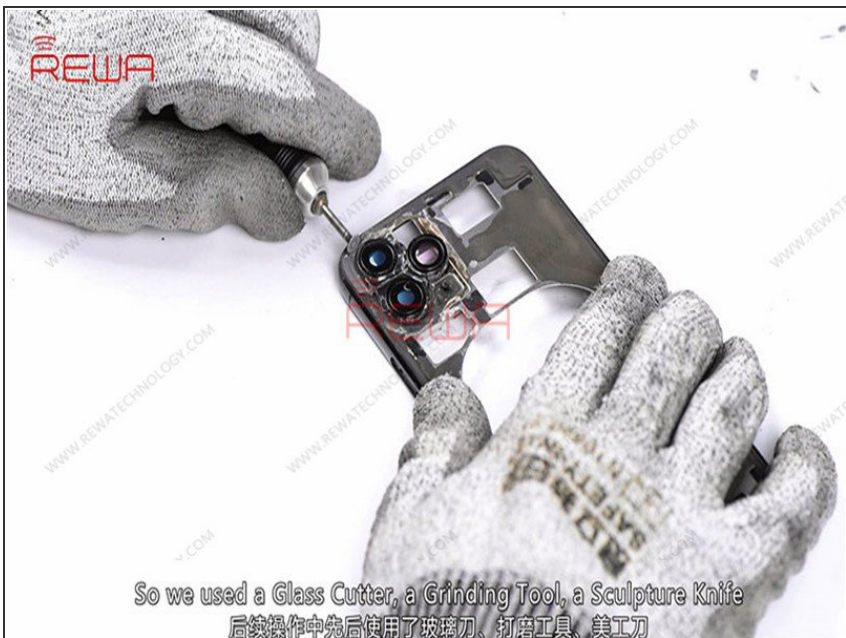
### 步骤 4 — 将后玻璃与中框分开

- 扫描后的玻璃可以轻松分离。但是，三镜头相机周围的玻璃需要进一步操作。
- 我们常用的工具无法在这里取下玻璃，因此我们使用了玻璃刀，研磨工具，雕刻刀和剪切钳来取下三镜头相机周围的玻璃。
- 完成后，用激光机清除残留的黑色粘合剂。

- iPhone 11系列的相机固定环更硬，并且内壁较厚，增加了抛光难度。同时，相机镜头在抛光过程中也容易损坏。
- 因此，我们强烈建议您更换带有大摄像头孔的后壳，以维修iPhone 11系列后壳。
