# Xbox One X 上部塑料壳更换

本指南将向你展示如何更换 Xbox One X 型号 1787 上的塑料外壳。

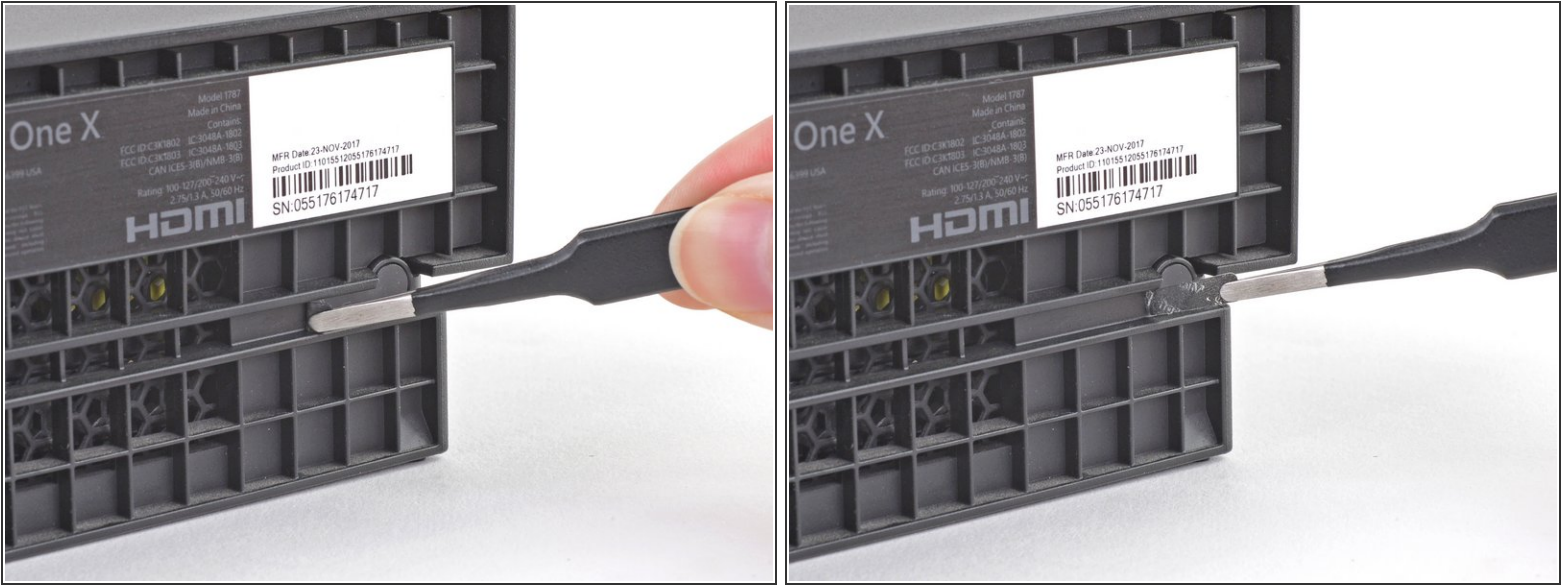
## 步骤 1 — 取下贴纸

- 使用钝镊子撕下覆盖在控制台背面右侧螺丝上的贴纸。

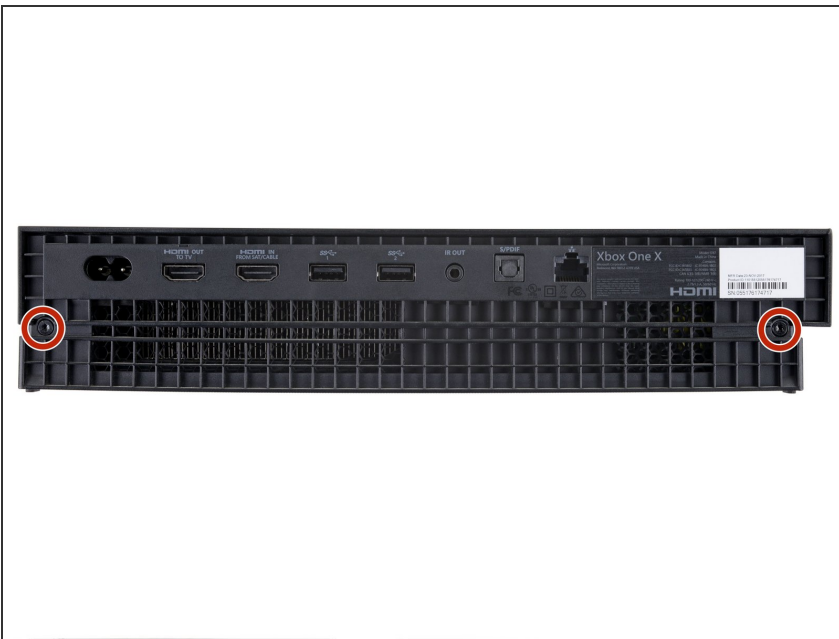
## 步骤 2 — 卸下外部螺丝

- 使用 T10 Torx 螺丝刀卸下位于控制台背面的两颗 12.6 毫米长的螺丝。

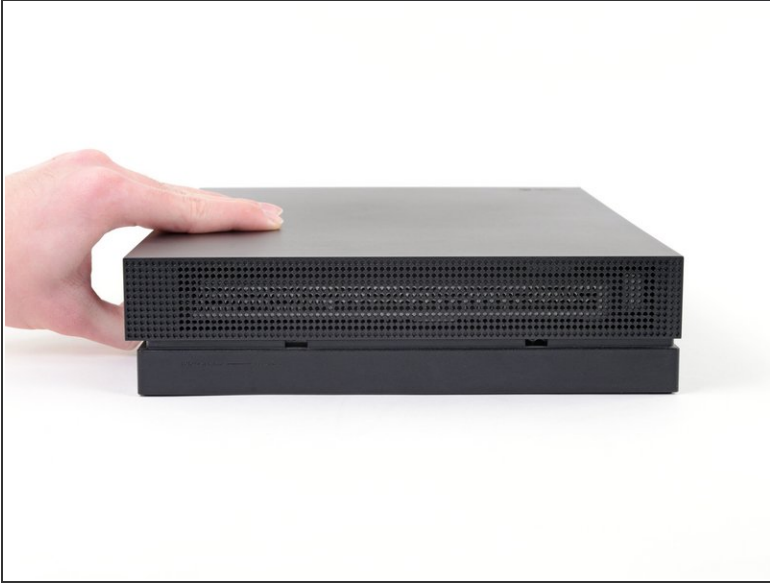
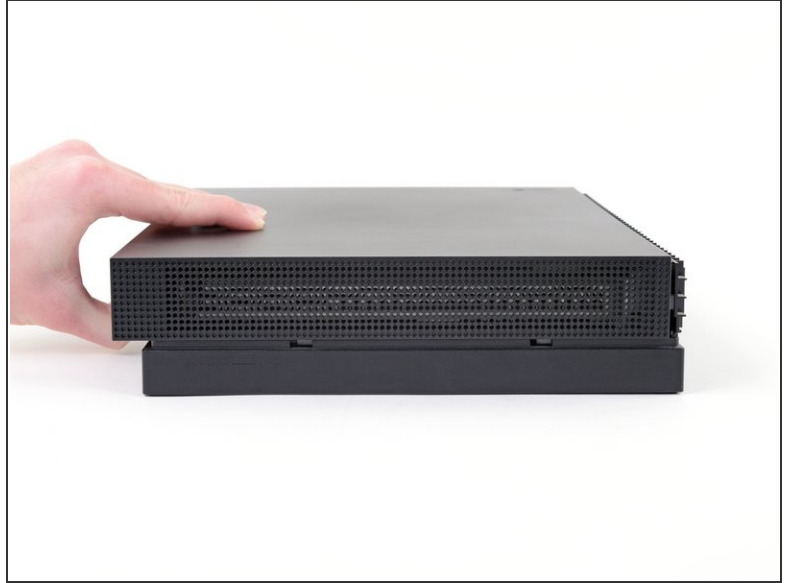
### 步骤 3 — 水平滑动上壳

- 将控制台旋转 90 度。
- 将上部塑料外壳的前部水平拉向控制台的前部，直至其停止。这会将夹子从上部塑料外壳的插槽中滑出。

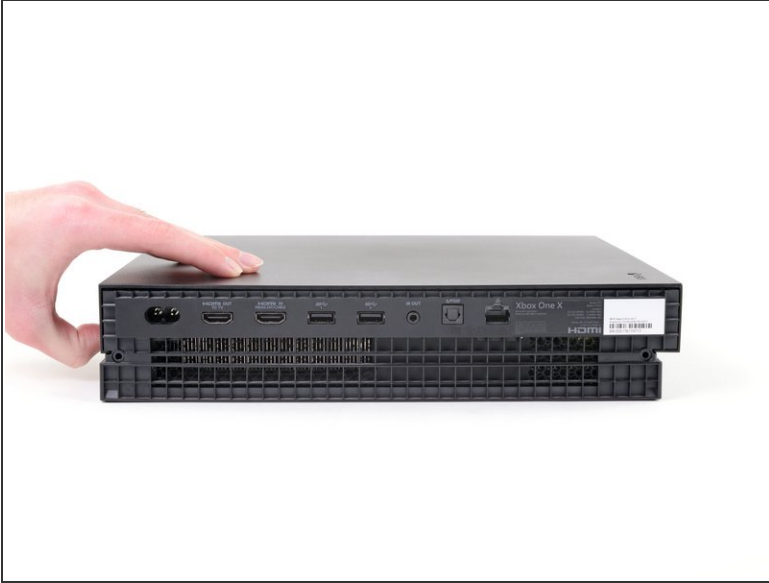
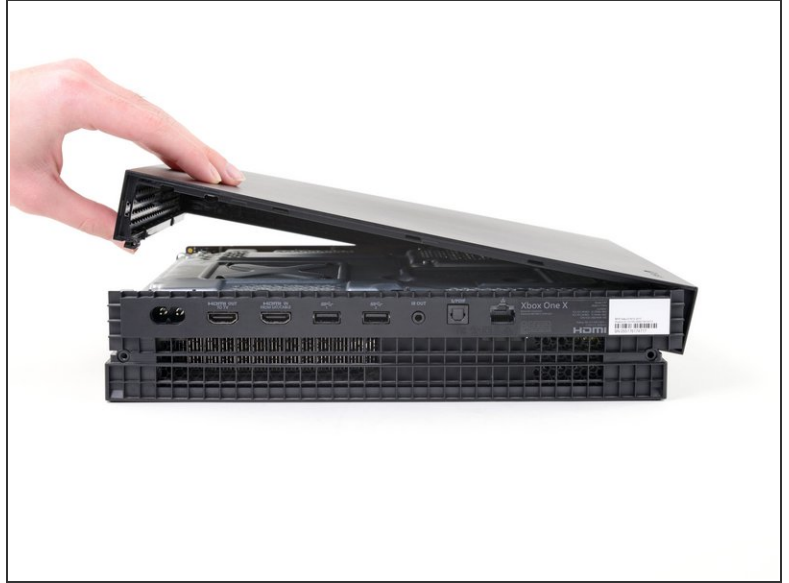
## 步骤 4 — 将上壳从下壳上提起

- 将控制台旋转 90 度，使背面朝向你。
- 抬起上部塑料外壳的左侧（从控制台背面看），当它不再抬起时停止。

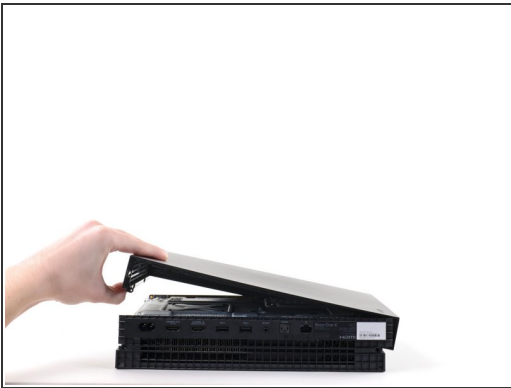
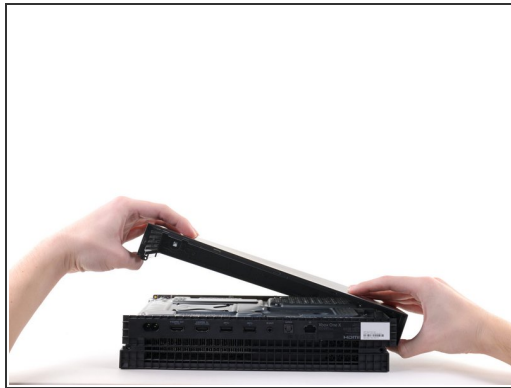
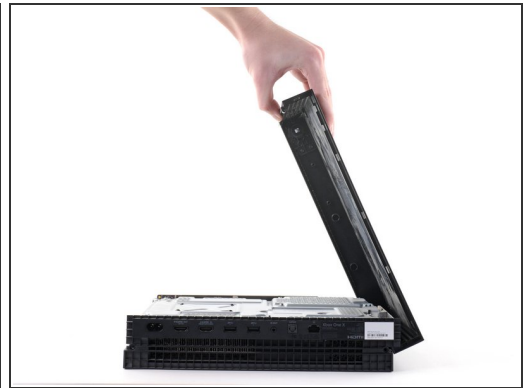
## 步骤 5

- 在继续握住上部塑料外壳左侧的同时，向上推右侧以将右侧螺丝凸起移开。
- ❗ 如果向上推箱子不起作用，请尝试向不同方向移动它，直到它可以打开。
- 将上部塑料外壳打开至 75 度。

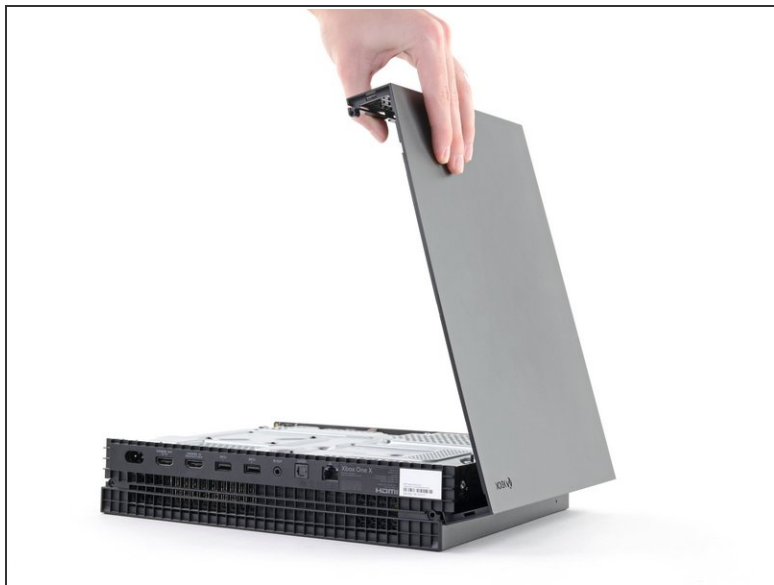
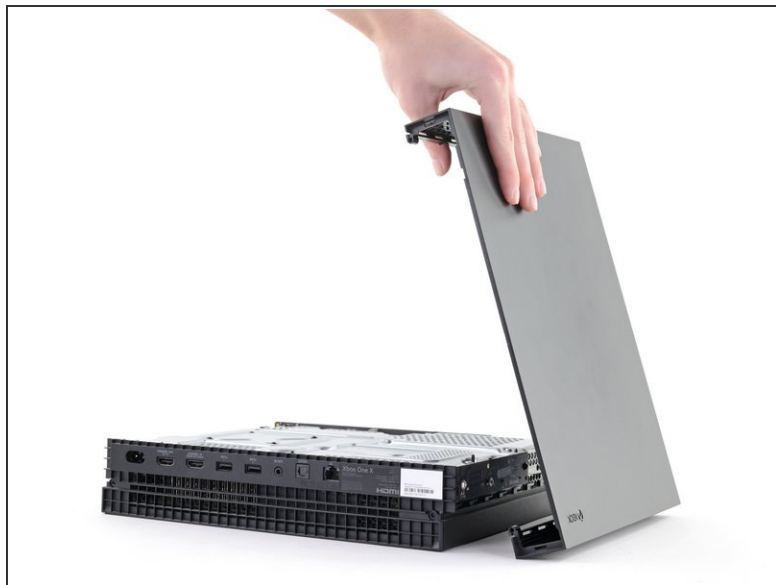
## 步骤 6

- 将上部塑料外壳向下推并远离控制台以将其完全卸下。
