# Macbook Pro 15" (2013年末)(Retina显示器) I/O板电缆更换

更换Macbook Pro 15" (2013年末)(Retina显示器) 的I/O板电缆。

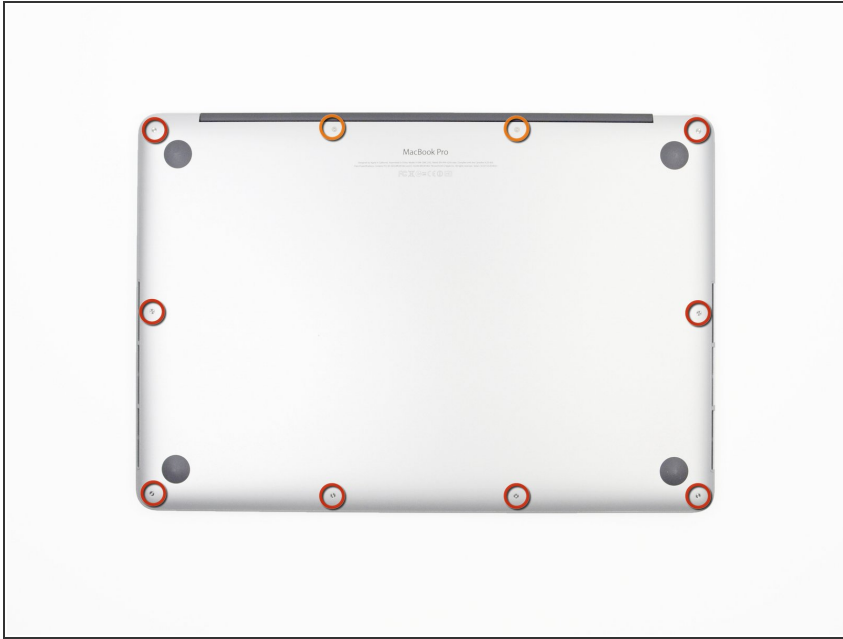
## 步骤 1 — 后盖

- 将固定 MacBook Pro 后盖的 P5 五角螺丝拆掉：
  - 8颗 3.0mm 螺丝
  - 2颗 2.3mm 螺丝

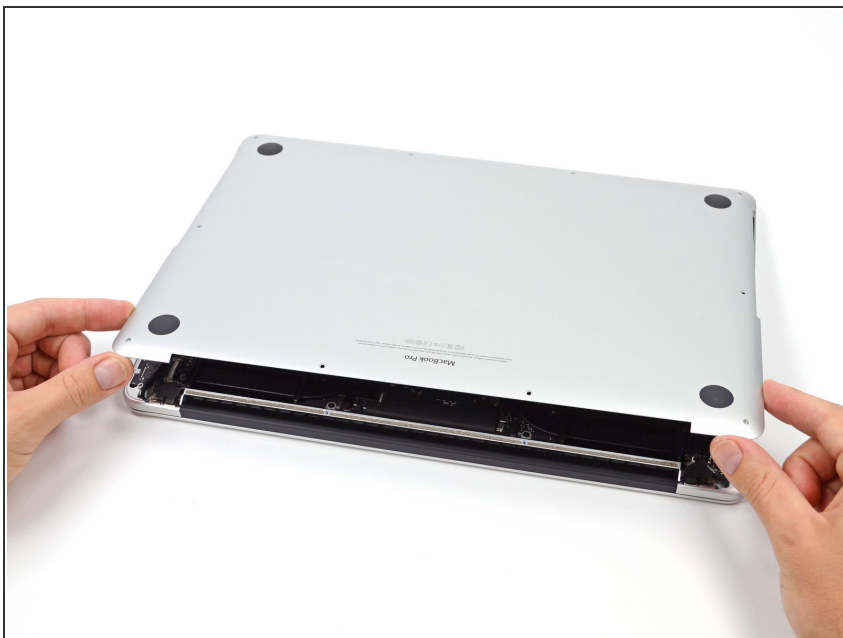
## 步骤 2

- 从后盖盖和主机壳夹扣处抬起，从 MacBook Pro 上取下后盖。
- 将取下的后盖放到一边。

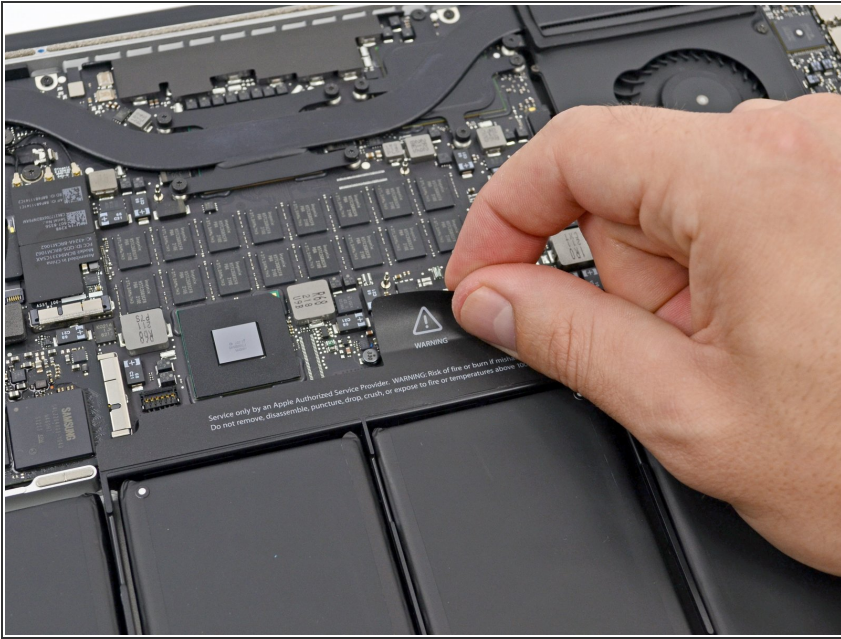
## 步骤 3 — 电池连接器

- 揭开盖住电池接口的警告标签。

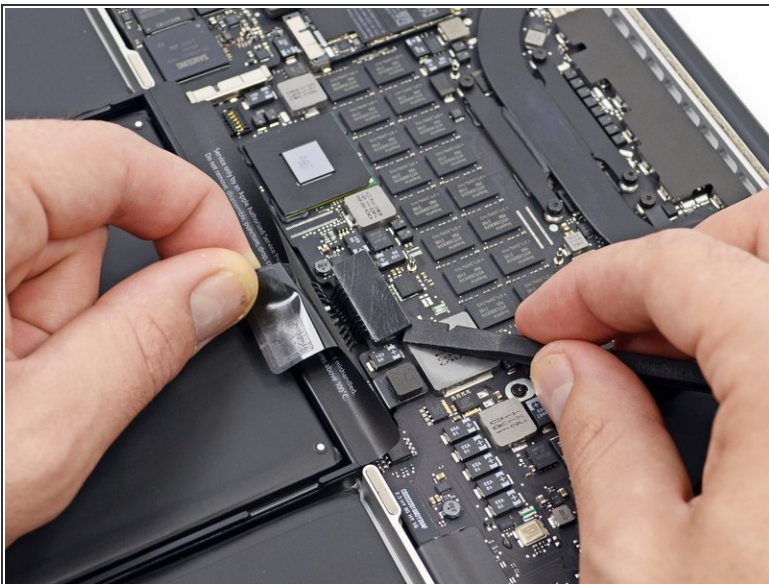
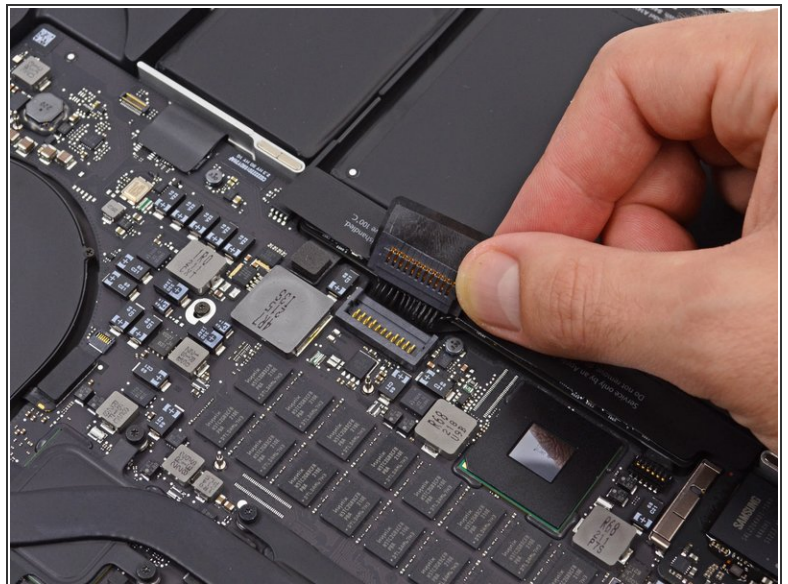
## 步骤 4

- 使用撬棒平头的那端，轻轻地将电池接口直接从逻辑板上的插座中撬出。
- 弯曲电池电缆，确保电池接口不会意外接触逻辑板。

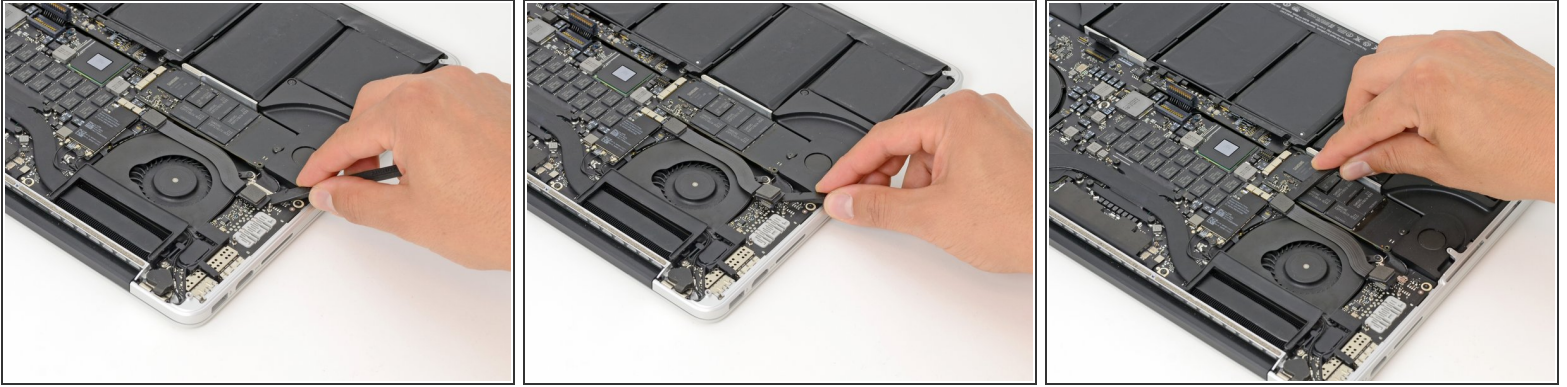
## 步骤 5 — I/O板电缆

- 使用spudger ( 撬棒 ) 的扁平端，将I/O板电缆垂直向上撬出I/O板上的插槽。
- 以类似的方式，从I/O板上的插槽中卸下I/O板电缆。

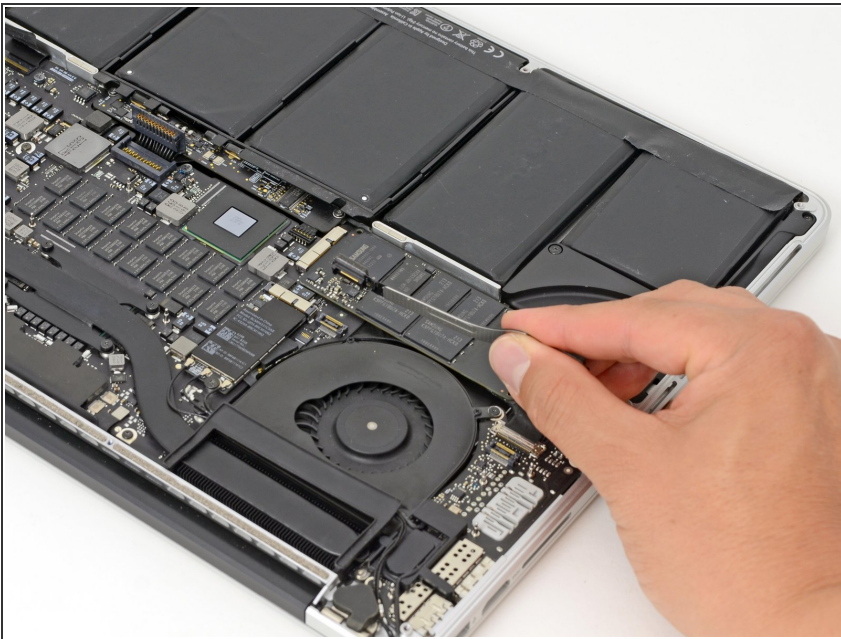
## 步骤 6

- 从MacBook Pro上卸下I/O板电缆。
