撰写者: bdcallen69

## 介绍

我的PS4从架子上掉了下来并且天线所在的前角损坏了。它导致了一根线在天线触点上损坏。这个问题导致了输入延迟，同时必须在正前方使用它（基本上是笔直的）。手柄工作一分钟之后就会卡住，X按键无法工作。我修复的方法同样适用于天线没有正确放置的出厂缺陷。

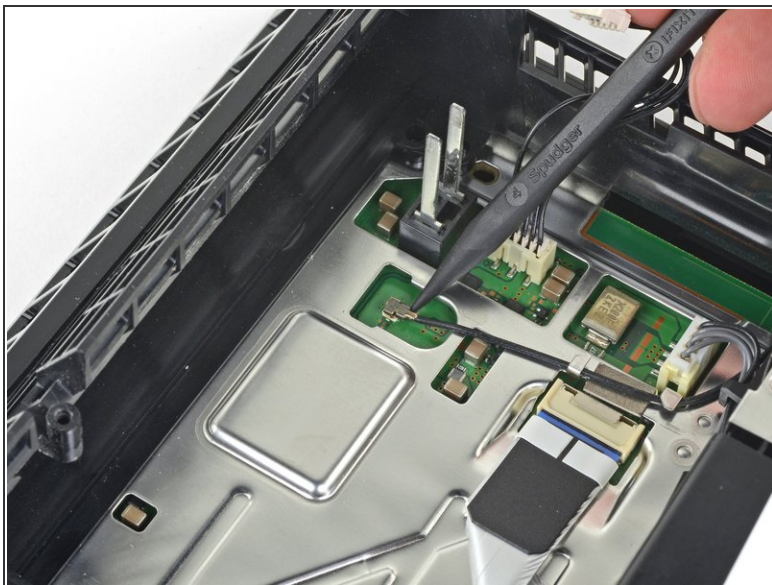
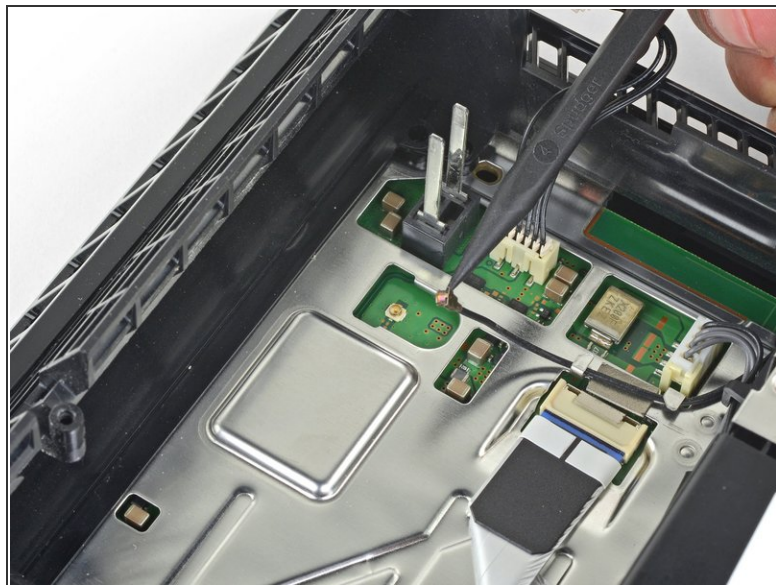
## 步骤 1 — 取下 Wi-Fi 天线

- 使用撬棒的尖端从主板上断开天线电缆。

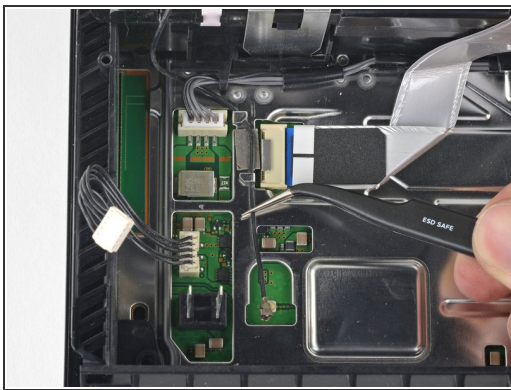
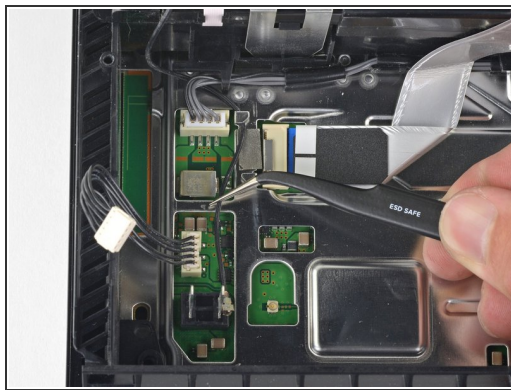
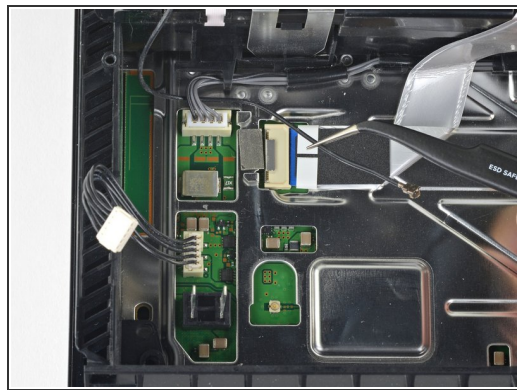
## 步骤 2

- 使用镊子或手指抓住天线电缆并将其从电缆导轨中取出。

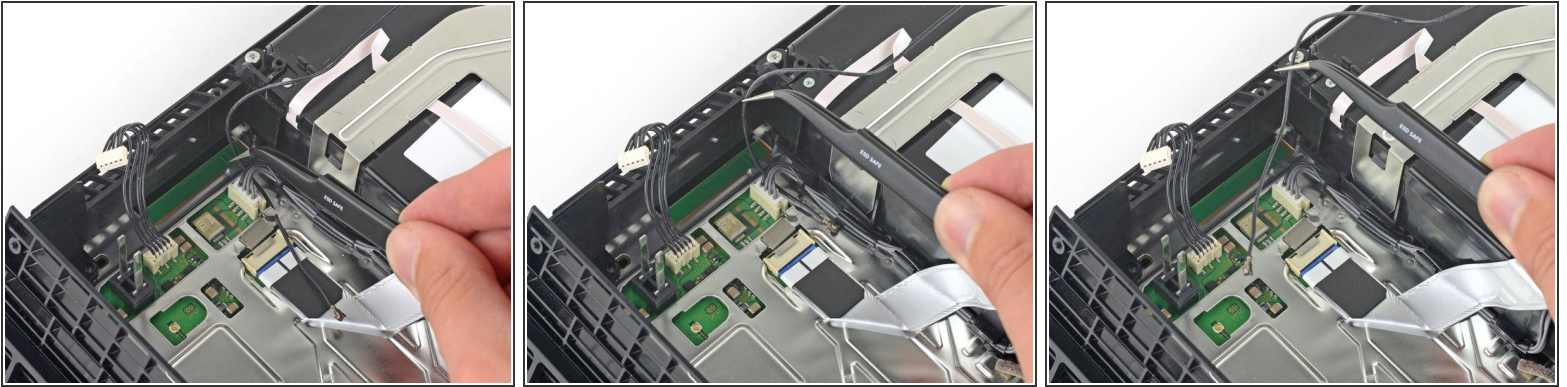
### 步骤 3

- 使用镊子或手指将天线电缆从光驱电缆下方穿出。

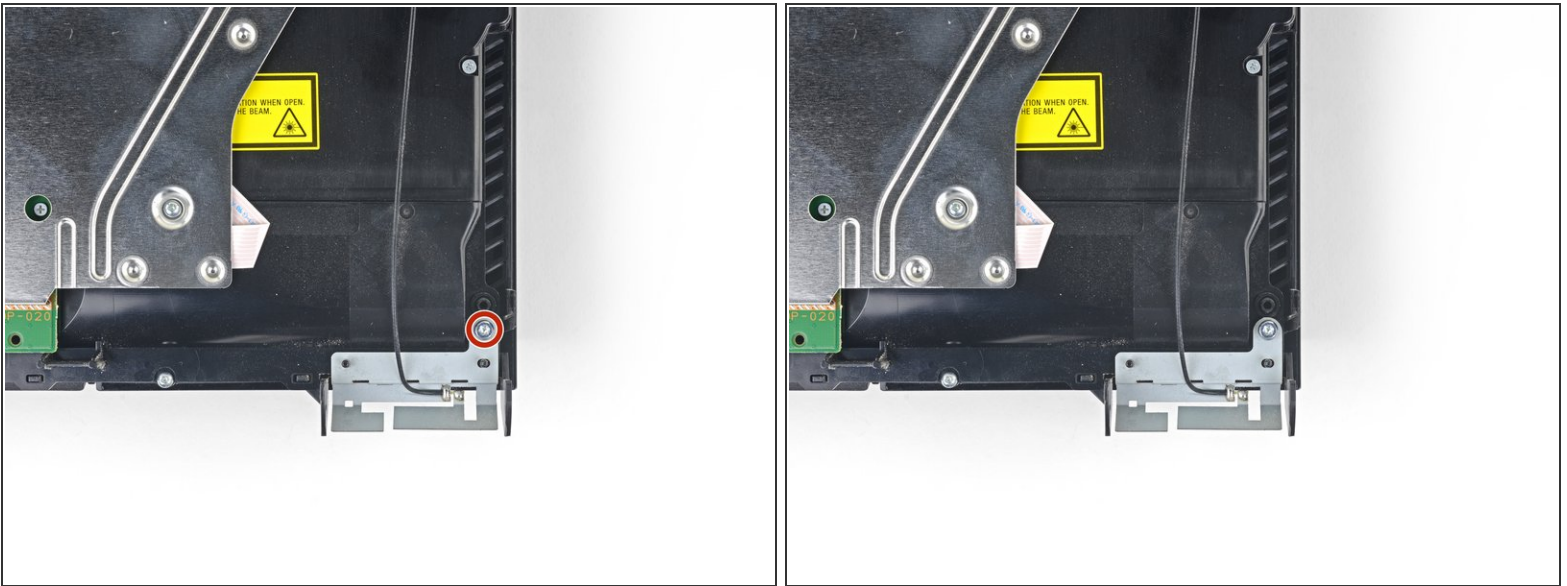
### 步骤 4

- 卸下固定天线的 9.7 毫米 Torx 安全螺丝。

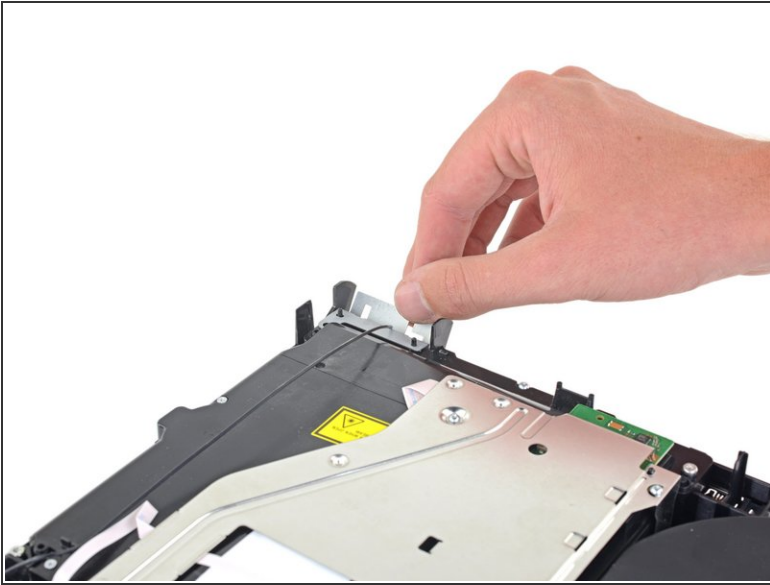
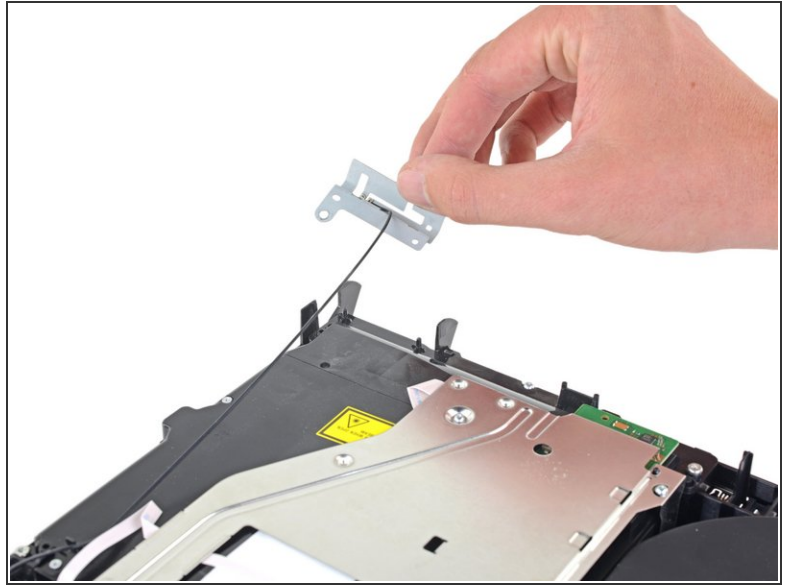
## 步骤 5

- 取下 Wi-Fi 天线。

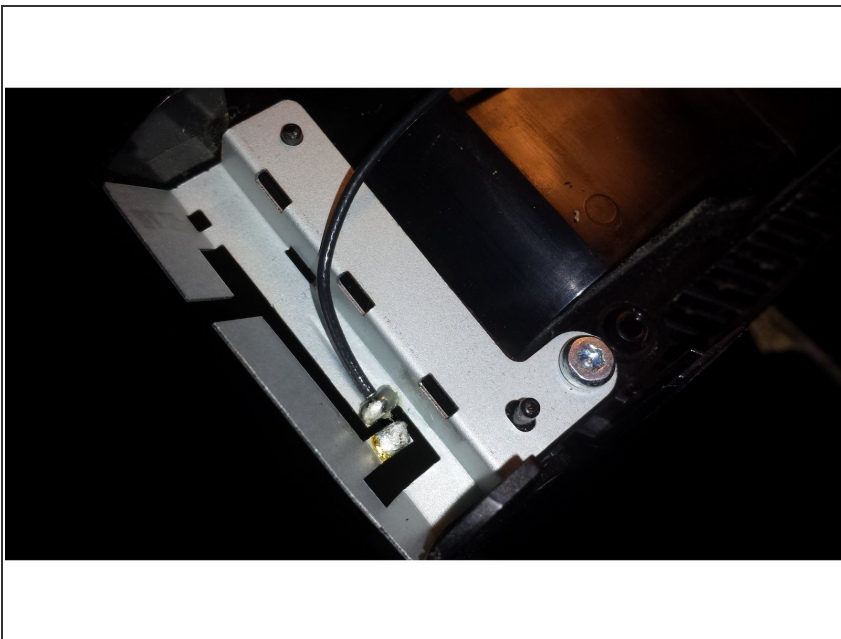
## 步骤 6 — 哪里出错了？

- 如你所见这里有两处焊点。线必须通过第一个焊点到第二个焊点处。但是当设备掉落时，天线与触点被弯折

了。如果在出厂时焊点不正确，也会在WiFi和手柄上发生同样的延迟问题。

- 这是简单的部分，移除天线。将线置于两个焊点之间以让它连接到第二个焊点上。一旦拿起烙铁并加热焊料，然后将其拖到电线上以进行焊接。
